**Archeologisch en bouwhistorisch onderzoek ter  
plaats van de Stefanuskerk te Beilen,  
gemeente Midden-Drenthe (DR)**

| opdrachtgever | Stichting Stefanuskerk |
| datum | 26 mei 2020 |

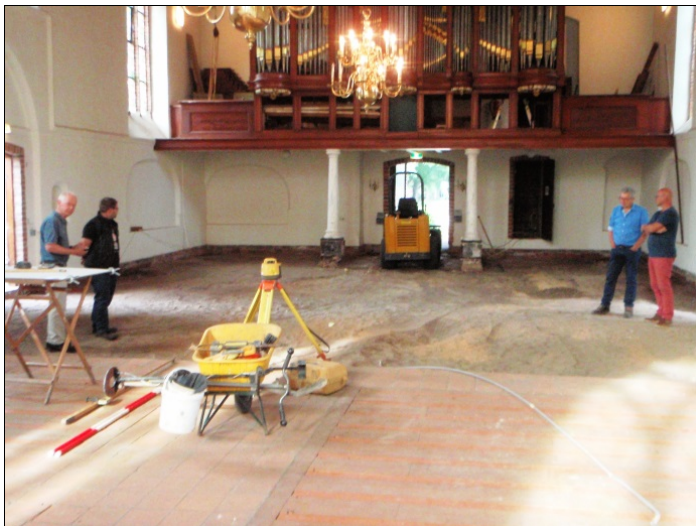
Afbeelding 4. Foto van de situatie bij aanvang van de begeleiding. De plavuizen vloer in het schip is verwijderd, maar de vloer in het koor is nog aanwezig

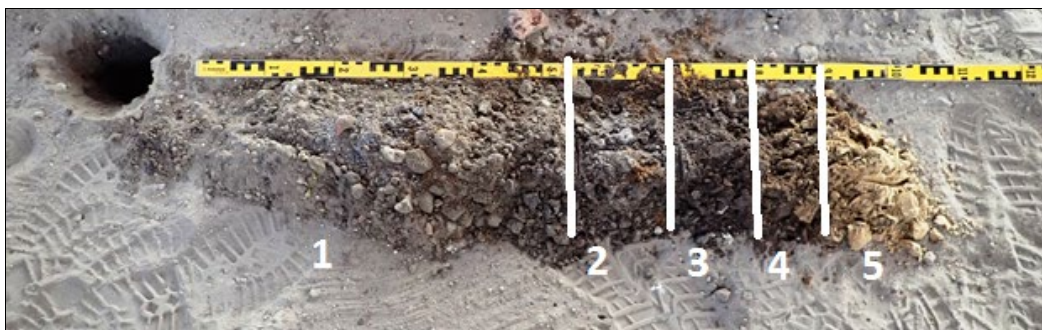
Afbeelding 5. Foto van boring 3, waarbij 1: vergraven grafgrond met puin, 2: E-horizont, 3: B-horizont, 4: B/C-horizont, 5: C-horizont

De bodemopbouw is bepaald met behulp van boringen die in een kruisraai binnen de kerk zijn gezet (zie bijlage 3). De bodem bestaat van onder naar boven uit dekzand waarin in de boringen 2, 3, 4, 6, 11, 12 en 13 nog resten van een podzolprofiel aanwezig zijn, de B-horizont. In boring 2 is ook de A/B-horizont aangetroffen en in boringen 3 en 6 de E-horizont (zie afbeelding 5). De boringen met de resten van een podzolprofiel liggen alle in het schip. Onder het ontgravingsniveau is nog een laag grafgrond aanwezig van circa 0,5 m dikte. De graven zijn dus aangelegd tot circa 1 m onder het vloerniveau.

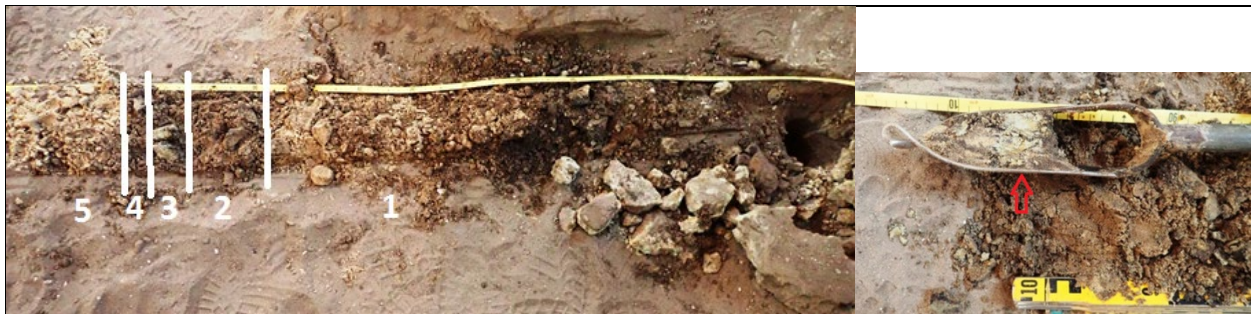
Afbeelding 6. Links: foto van boring 10, waarbij 1: vergraven bovengrond, 2: zand met leembrokken, 3: leem, 4: bruin zand, 5: C-horizont. Rechts: detail van het leem in de boor, bij de rode pijl

Boring 10 is in een oud vloerniveau is gezet. In deze boring bevindt zich tussen 12,64 en 12,57 m+NAP (circa 1,5 m-vloerniveau) een laag vergraven grond met leembrokken (zie afbeelding 6). In de boor was het lastig te beoordelen of het hier om een los brok leem gaat of om de restanten van een lemen vloer. Als het om een oud vloerniveau gaat ligt deze echter onder het podzolprofiel dat in de andere boringen aanwezig zijn. Dit geeft aan dat het brok leem vergraven leem betreft en geen vloer.

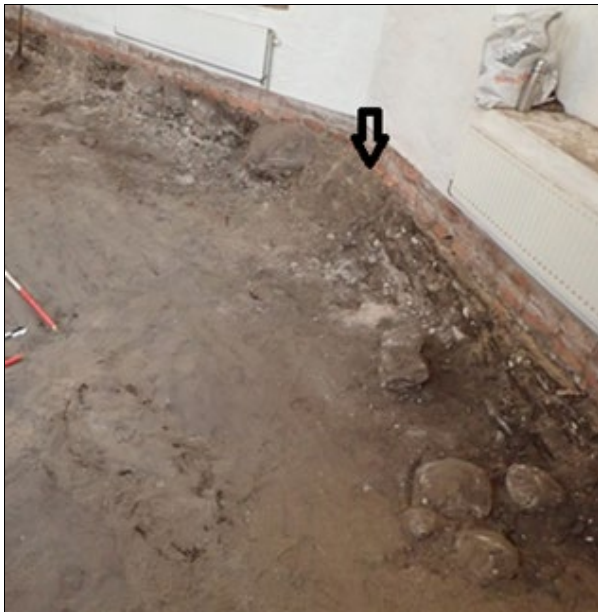
Afbeelding 7. Foto van de betonnen versterking (bij de pijl) van de koormuur. De fotorichting is noordwest

binnenkant van de huidige muren wordt gevormd door een plint van bakstenen die op hun kant liggen. Hieronder is de vulling van de funderingssleuf aanwezig. De eigenlijke muur loopt naar verwachting achter de grond die bij de ontgraving zichtbaar was. De funderingssleuf van de muren van de huidige kerk is opgevuld met compacte zwartbruine zwak humeuze grond met resten mortel en losse veldkeien. Bij het koor liggen echter her en der veldkeien tegen de muur aan of is er in de fundering van de muur hier en daar een veldkei opgenomen. Op de plaatsen waar de muur van het koor knikt voor de koorsluiting zijn bij de restauratie in de jaren 1930 'betonstiepen' aangebracht. Bij de oostelijke koormuur ontbreekt de kenmerkende zwartbruine grondlaag met mortelresten (zie afbeeldingen 7 en 8).

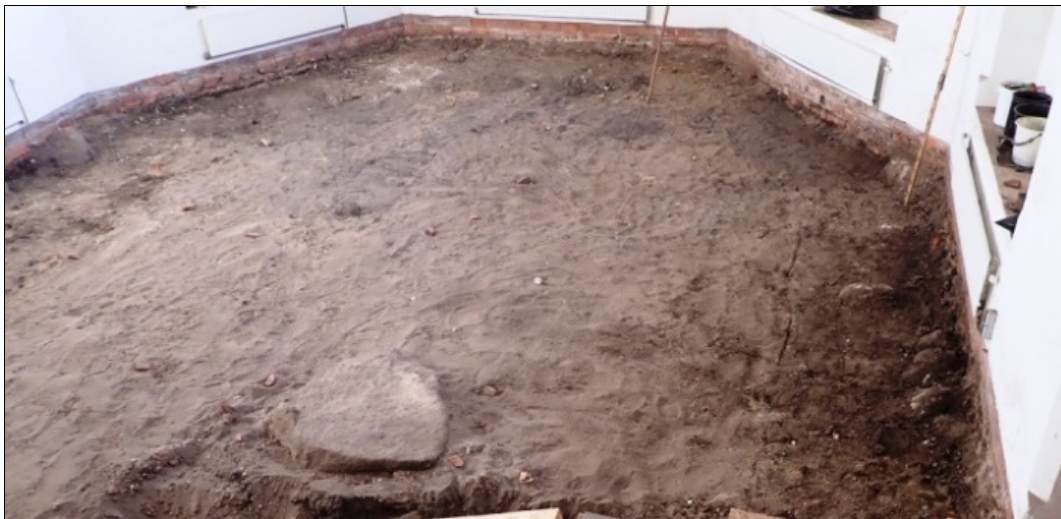
Afbeelding 8. Foto van de sluiting van het koor. De zwartbruine humeuze grond loopt niet door tot de oostelijke muur. De fotorichting is oost

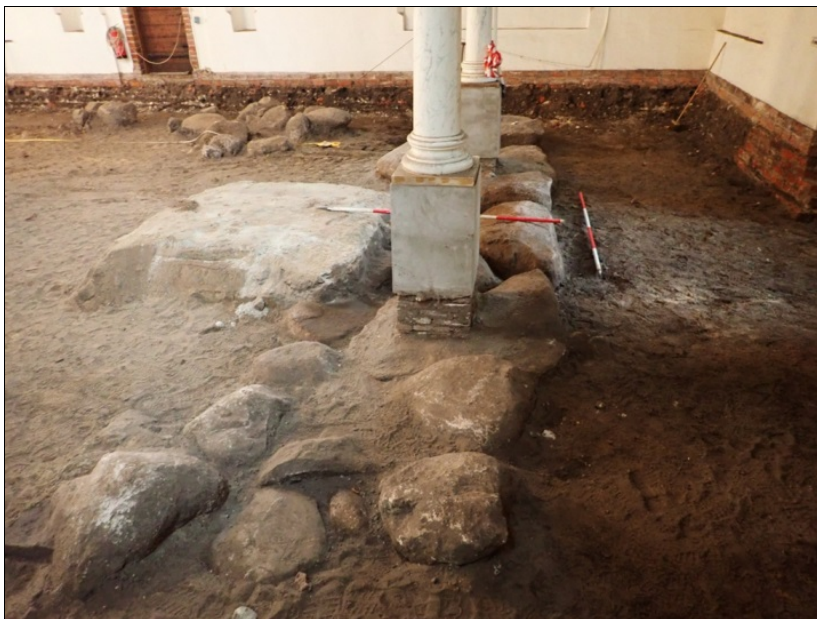
Afbeelding 9. Foto van de fundering van de westmuur van de Romaanse kerk. De fotorichting is zuid

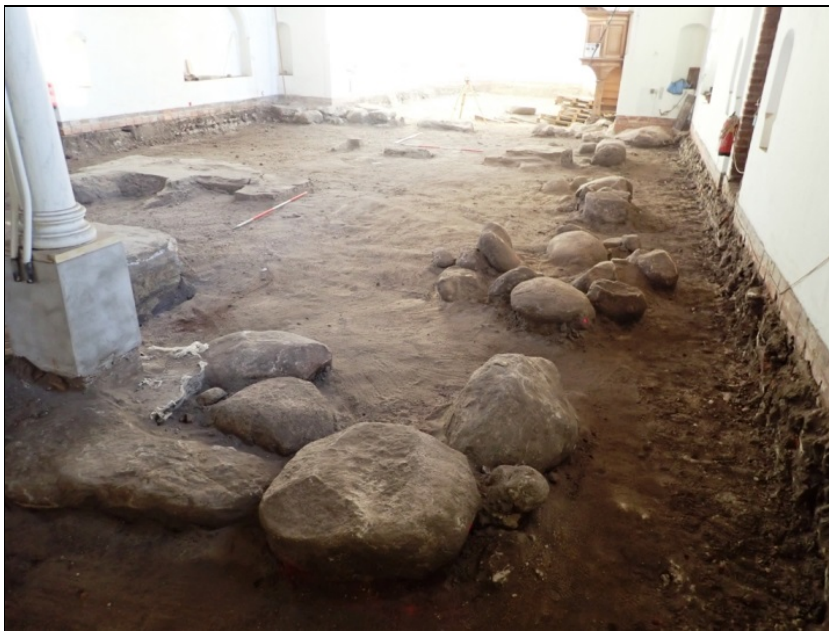
Afbeelding 10. Foto van de funderingsresten van de zuidmuur van de Romaanse kerk. De fotorichting is oost

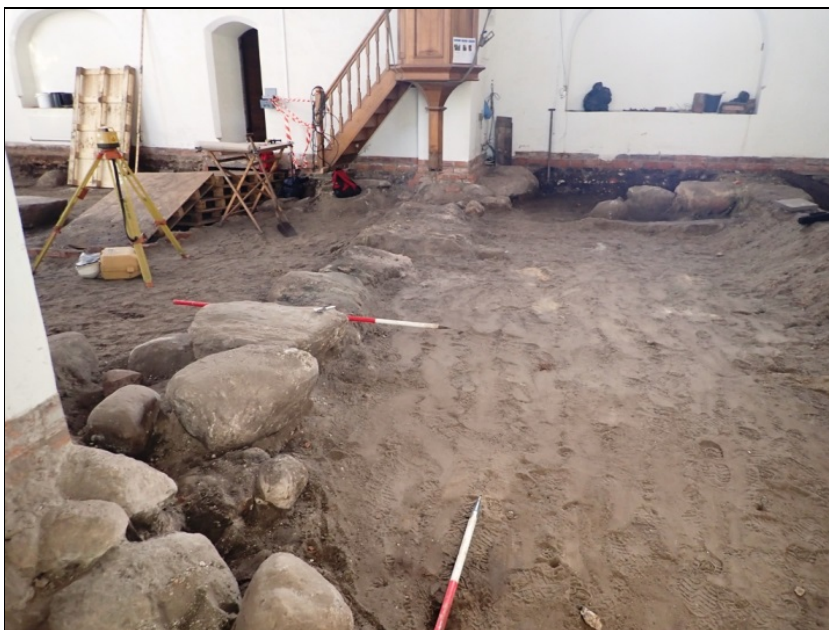
Afbeelding 11. Foto van de fundering van de oost muur van de Romaanse kerk. De fotorichting is zuid

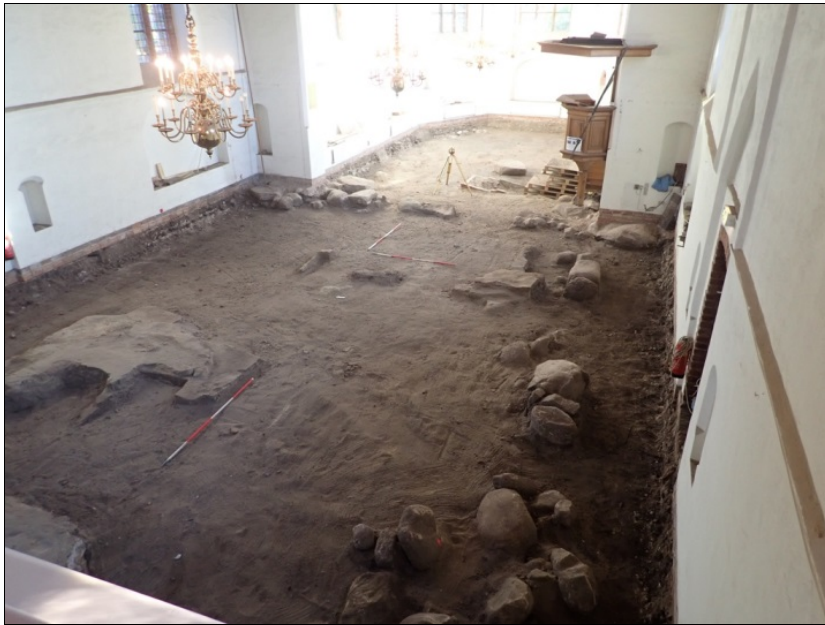
Afbeelding 12. Foto met overzicht van de funderingen van de zuid- en oostmuur van de Romaans kerk. Hierop is de niet gesloten oostelijke fundering goed te zien. De fotorichting is oost

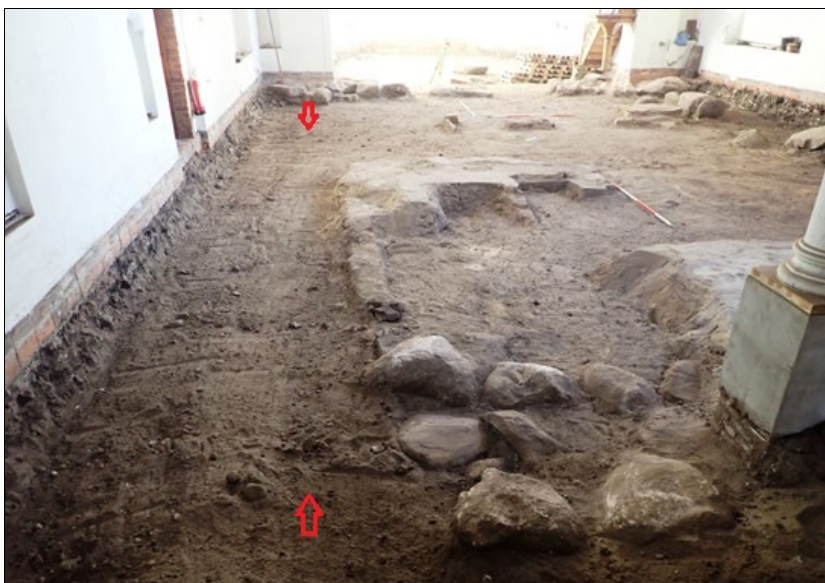
Afbeelding 13. Foto waarop met rode pijlen het verloop van de noordmuur van de Romaanse kerk is aangegeven. De fotorichting is oost

De fundering van de oostmuur van de Romaanse kerk is niet heel duidelijk. Op de noordoost- en zuidoosthoek ervan liggen veel veldkeien, vooral kleine. In het midden ligt slechts een solitaire kei. Er lijkt ook een aanzet te zijn voor een ronde sluiting van het schip, maar dit is niet duidelijk omdat het middendeel van de fundering hier niet (meer) aanwezig is (zie bijlage 1). Hier is in de jaren 1930 een kelder aangelegd waardoor hier één en ander vergraven is. De grote solitaire kei ten oosten van de kelder (S86) kan bij de ronde sluiting horen en verplaatst zijn. Boring 7, gezet naast de kei, heeft aangetoond dat de kei op vergraven grond ligt. Het is echter ook mogelijk dat het hier om een 'koppelfundering' gaat (zie afbeeldingen 11 en 12). Deze funderingswijze komt vaker voor in middeleeuwse kerken.<sup>4</sup> Ze is bijvoorbeeld bekend uit de kerken van Anloo en Vries, die uit de 11<sup>e</sup>–12<sup>e</sup> eeuw dateren. Van de fundering van de noordmuur van de Romaanse kerk zijn geen veldkeien meer aanwezig. Het verloop van deze muur is echter wel duidelijk uit de funderingen van de westmuur, de rand van een leemvloer en door de aanwezigheid van veldkeien in het noordoosten (zie bijlage 1 en afbeelding 13).

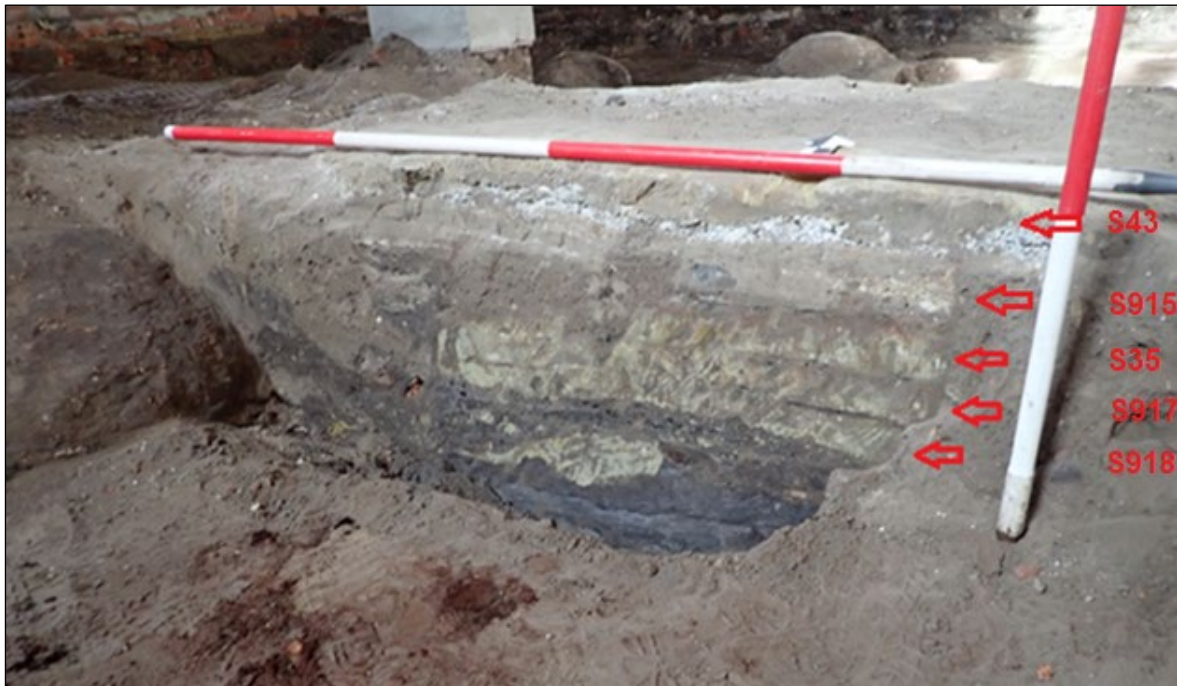
Afbeelding 14. Foto van profiel P1.3 bij de westmuur van de Romaanse kerk. De verschillende vloerniveaus zijn met rode pijlen aangegeven

Tegen de westmuur van de Romaanse kerk aan lag een restant vloer van circa 1,5 x 1,5 m groot waarin nog vijf lagen leemvloeren aanwezig bleken zijn (zie afbeelding 14 en bijlage 1 profiel P1.3), nummers 1 t/m5). Aan de hand van de hoogtes van deze vijf vloeren is ook van de andere vloerfragmenten bepaald tot welke vloer ze mogelijk behoord hebben (zie tabel 2.1). Ook tegen de noordmuur van de Romaanse kerk ligt een groot stuk van een lemen vloer. Hier zijn twee grafkuilen in ingegraven (zie afbeelding 15).

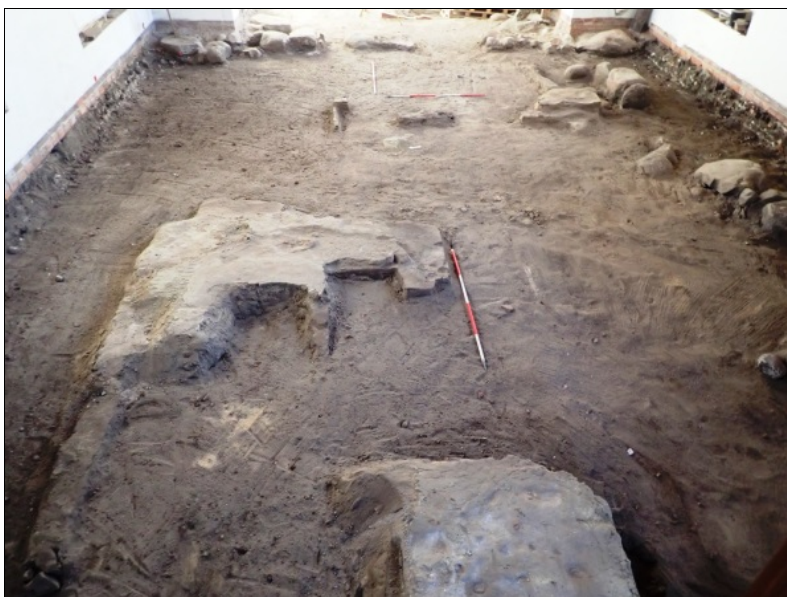
Afbeelding 15. Foto van het vlak met hierin twee grote blokken met restanten van lemen vloeren. In het bovenste blok zijn delen van de twee ingraven graven goed zichtbaar. De fotorichting is oost

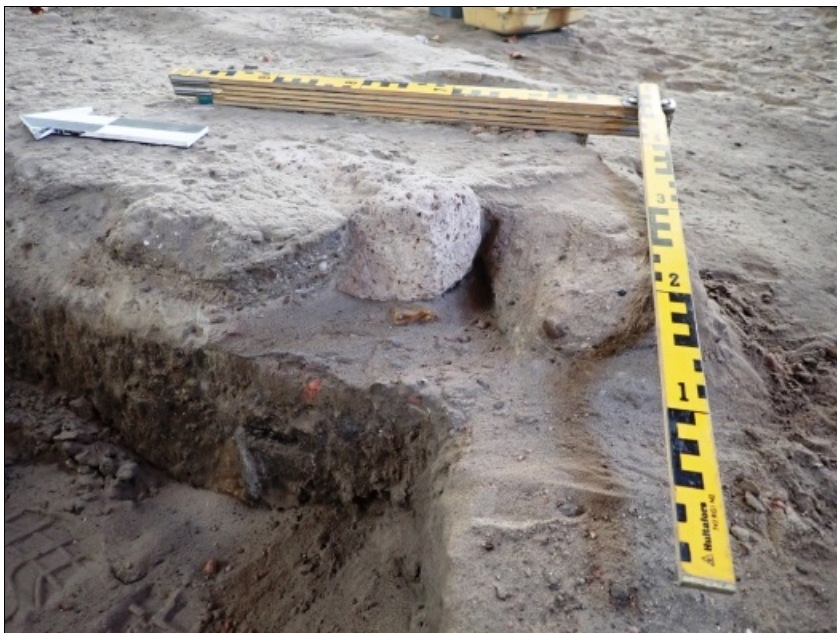
Afbeelding 16. Foto van het tufstenen bouwelement, vnr. 68, binnen vloer 5 (S68)

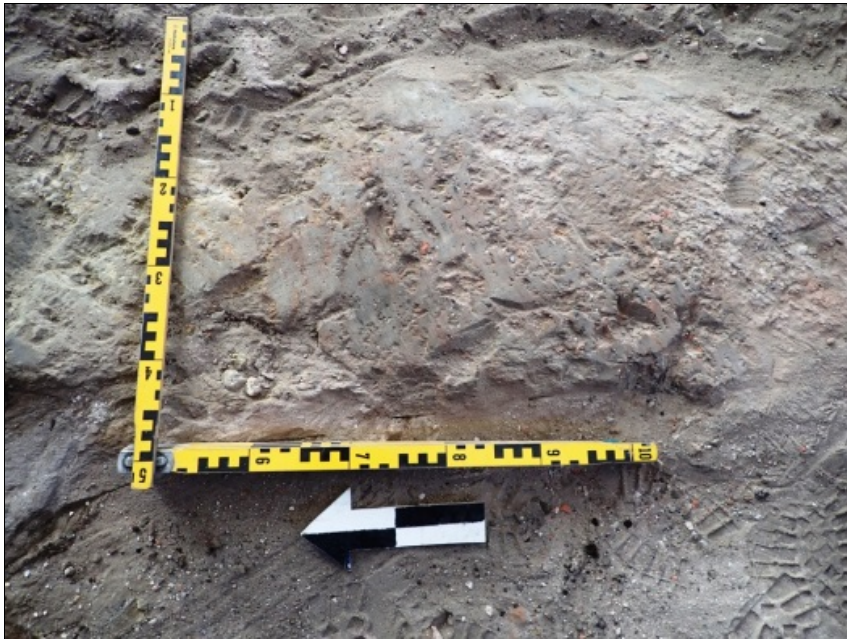
Afbeelding 17. Sporen van rood baksteenpuin en mortel vermengd met het leem van vloer 4 (S93,v2)

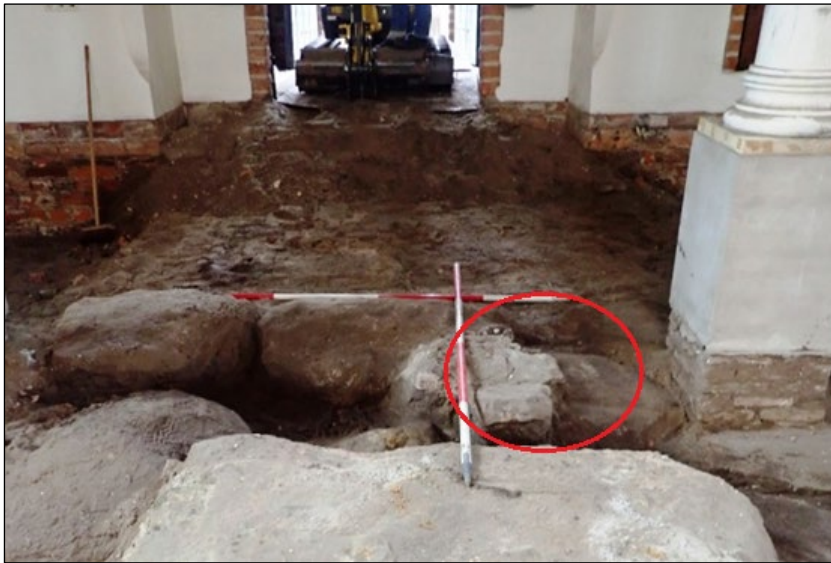
Afbeelding 19. Foto van vloer 5 die over de fundering van de Romaanse kerk loopt (binnen de rode cirkel). De fotorichting is west

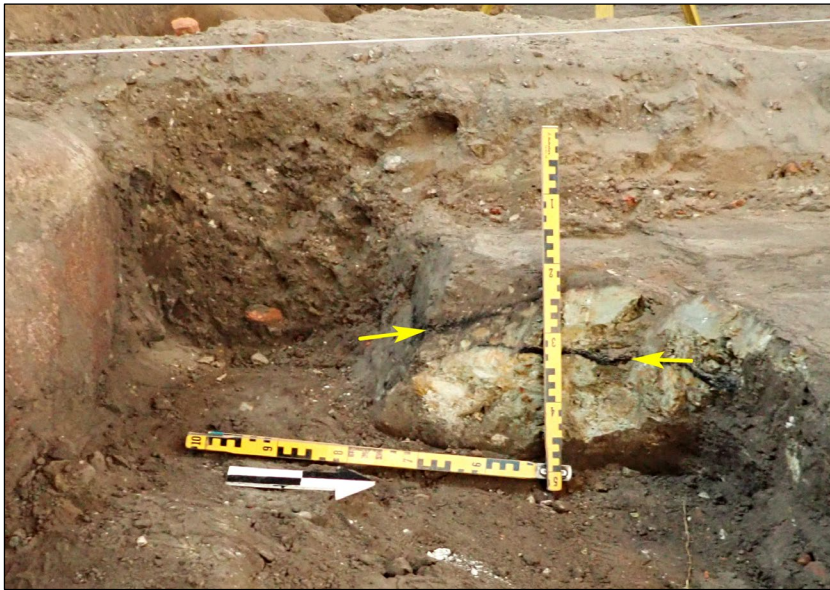
Afbeelding 20. Foto van profiel P2.1 waarbij de aslagen tussen de vloeren met gele pijlen zijn aangegeven

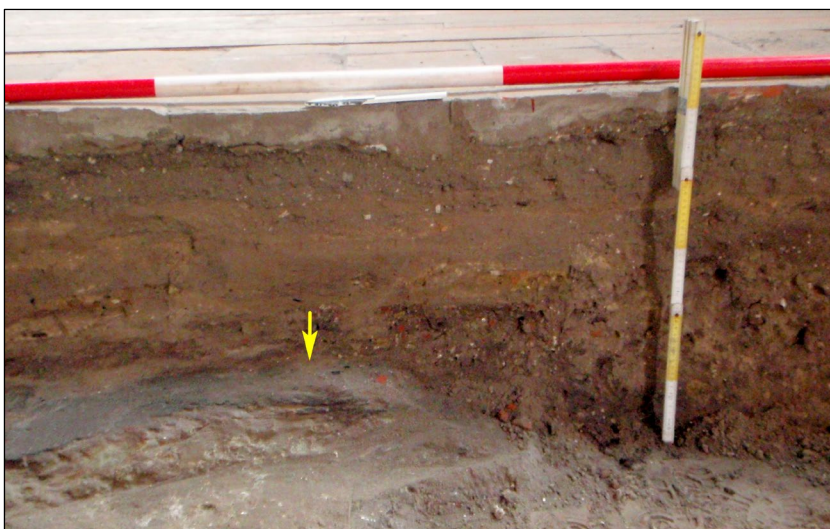
Afbeelding 21. Foto van profiel P1.2 waarbij de gele pijl de locatie van <sup>14</sup>C-monster van de aslaag op vloer 3 aangeeft

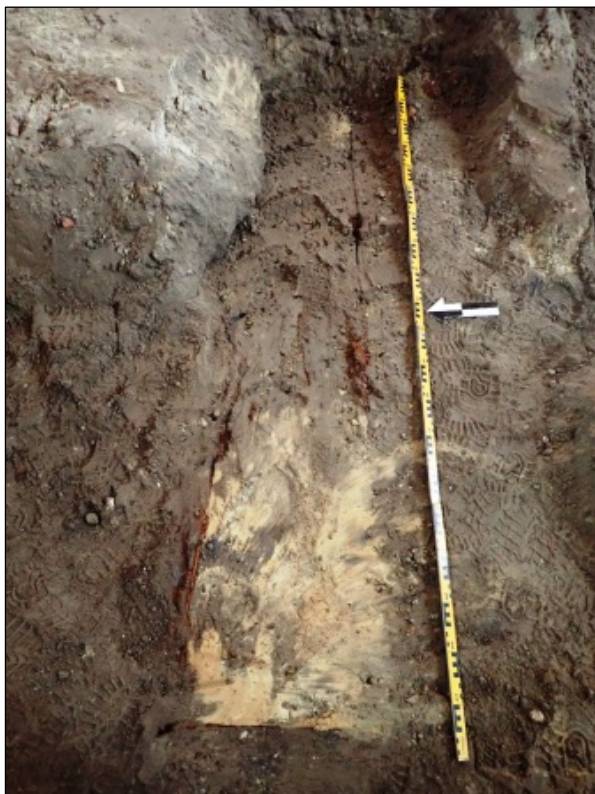
Afbeelding 23. Foto van S64 waarbij resten van de grafkist als bruine randen zichtbaar zijn. Het gele zand is aangevoerd om verzakkingen in de vloer op te vullen

In totaal zijn elf grafkuilen herkend (S36, S64, S84, S114, S115, S116, S118, S139, S140 en S192). Deels was dit mogelijk doordat de grafkist als een bruine rand, een grondverkleuring, zichtbaar was in het vlak (zie afbeelding 23). De grafkuilen die in het koor lagen waren het duidelijkst herkenbaar (zie afbeelding 24, S139 en S140). Hier zijn ook twee andere grafkuilen (S114 en S116) aanwezig waarin de skeletresten nog *in situ* lagen (zie afbeelding 25). In twee andere grafkuilen (S115 en S118) lagen vergraven skeletresten (zie afbeelding 28). De overige skeletresten betreffen losse vondsten van vergraven materiaal dat niet in een grafcontext lag (zie ook paragraaf 2.5.5.4). Binnen de grafkuilen was soms een laag met geel of lichter gekleurd zand aanwezig. Bij het vergaan van de grafkisten zakte de afdekkende grond het graf in, waardoor de vloer verzakte. Om de vloer weer te egaliseren werd zand aangevoerd: gele zandvlekken in de grafkuilen.

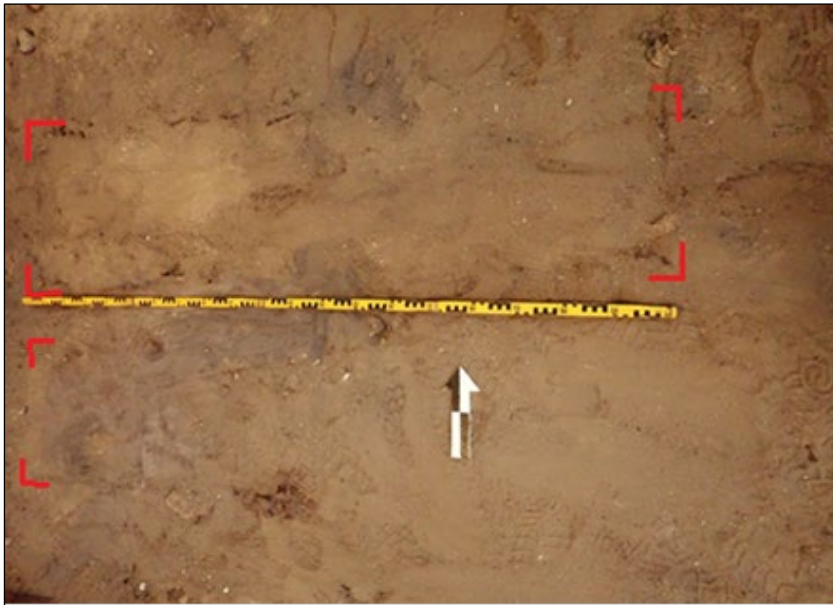
Afbeelding 24. Foto van grafkuilen S139 (boven) en S140 (onder), aangegeven met rode haken

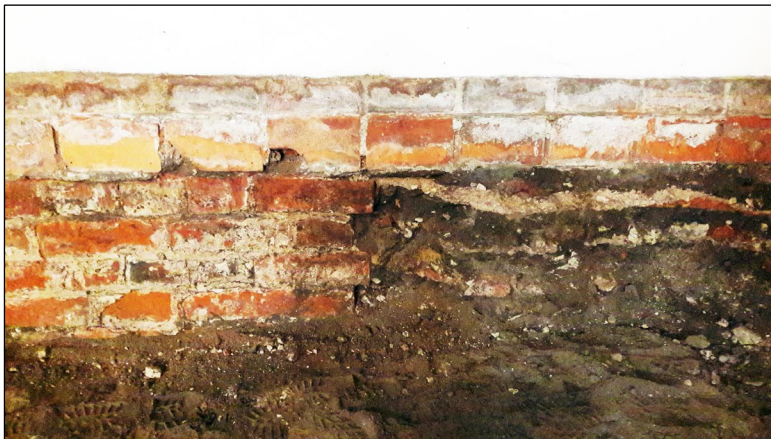
Afbeelding 28. Opname van het noordelijk gedeelte van de fundering van de westmuur van het schip. De vier baksteenlagen links vormen de fundering van toren en traptoren. De lengte van de grootste bakstenen is circa 31 cm. Rechts van de vertanding is de fundering van het schip te zien, bestaande uit vlijlagen. De bovenste twee lagen baksteen betreffen tegels die tegen de muur zijn geplaatst (foto: auteur)

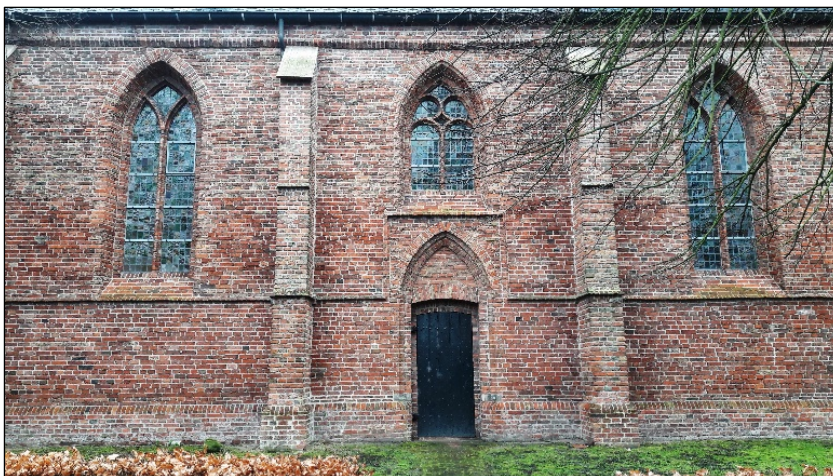
Afbeelding 30. De noordwand van het schip. Iets boven de helft van de muur verandert de baksteen van formaat. Mogelijk is het onderste deel gebouwd met baksteen die vrij kwam bij de afbraak van de Romaanse kerk (foto: auteur)

Voor de datering van de bouw van het schip moet –naast de metselverbanden– vooral gekeken worden naar de baksteenformaten van het bovenste gedeelte, aangezien voor het onderste deel immers hergebruikt materiaal gebruikt kan zijn. Mogelijk is het schip gebouwd in de eerste helft van de 14<sup>e</sup> eeuw. De korfboognissen in de wand kunnen gezien worden als een Gotisch element. Hetzelfde geldt voor de nog originele noordelijke ingang. De nok van het dak van het schip reikt tot aan de bovenkant van de derde geleding van de toren; de afdrucken van het dak zijn op de torenmuur te zien (zie afbeelding 29). Dit betekent dat de toren vermoedelijk al met de derde geleding verhoogd was ten tijde van de bouw van het schip. De derde geleding zou dan ook in de 14<sup>e</sup> eeuw gebouwd zijn. Een alternatieve verklaring is dat het schip aanvankelijk lager was (of dat de dakhelling oorspronkelijk flauwer was) en pas is verhoogd na de bouw van de derde torengeliding.

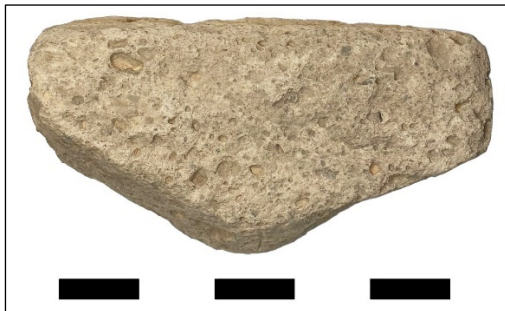
Afbeelding 36. Vnr. 63.1: tufstenen bouwelement

Tijdens het onderzoek zijn twee stuks natuursteen aangetroffen die als bouwelementen zijn gebruikt. Het eerste stuk is een driehoekig blok tufsteen (vnr. 63.1, zie afbeelding 36) met als afmetingen 26x13x8 cm en met een gewicht van 2349 gram. Het betreft hier hoogstwaarschijnlijk een element van de fundering van een muur van de Romaanse kerk. Het stuk tufsteen lag op het vierde vloerniveau en was opgenomen in de leemlaag van de erboven liggende vijfde vloer (zie paragraaf 2.4.2).

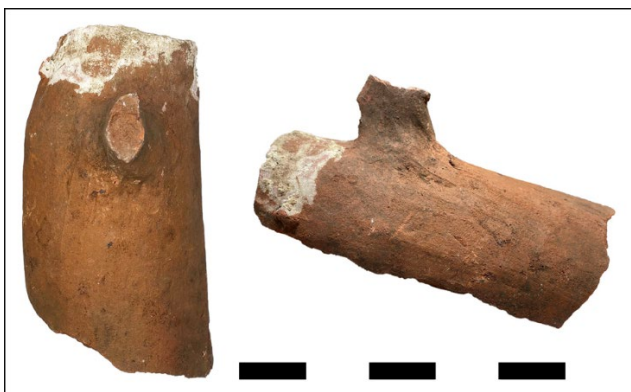
Afbeelding 39. Vnr. 44.2: bolle dakpan of 'non', links: bovenaanzicht, rechts: zij aanzicht. De schaalbalk is 25 cm lang

De zeven gevonden dakpanfragmenten betreffen holle en bolle dakpannen, ook wel 'monniken' en 'nonnen' genoemd. Deze behoren tot de oudste type dakpannen die in ons land zijn toegepast. Het oudste gebouw in Nederland met dit type dakpan is de abdij van Rolduc, gebouwd in 1154 (Bot 2009, p. 83). De meeste pannen zijn sterk gefragmenteerd, maar één exemplaar is bijna compleet (vnr. 44.2, zie afbeelding 39). De zeven fragmenten dakpannen zijn hoogstwaarschijnlijk afkomstig van de Romaanse voorganger van de St. Stefanuskerk, uit de 13<sup>e</sup> eeuw.

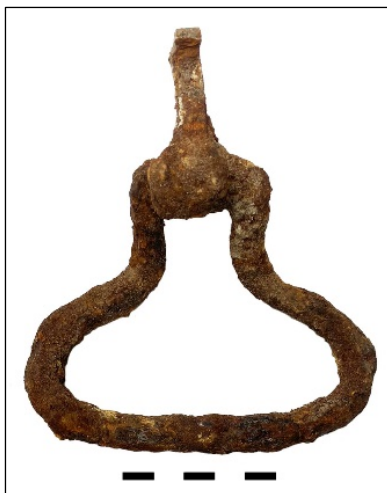
Afbeelding 40. Vnr. 44: beugelhandvat, type 1, de schaallat is 5 cm

Beugelhandvaten van het type 1 variëren in breedte tussen de 8,8 en 14,8 cm en hebben één oog waarmee het handvat aan de kist bevestigd was (Bitter 2002). Alle beugelhandvatten waren voorzien van een bevestigingssoog wat bestond uit een in twee delen omgeslagen pin aan de binnenzijde van de kist. De vorm van de beugel varieerde ook iets. Het gaat hierbij echter om kleine verschillen, van licht driehoekig naar ovaalrond. De langwerpige kisthandvaten van het type 5 en de het type 7 hebben een breedte variërend tussen de 15 en 24 cm en waren met twee omgebogen einden rond een splitpen aan de kist bevestigd (Nooijen 2010). De modellen grafkisthengsels waren niet erg aan mode onderhevig en waren lange tijd in gebruik. De hengsels kunnen zonder gesloten context op basis van de typonomie dan ook niet scherper gedateerd worden dan tussen de 15<sup>e</sup> en het einde van de 18<sup>e</sup> eeuw. Door de slechte staat van de kisthengsels is ook een analyse van de dikte van de kistplanken niet mogelijk. Een dergelijke analyse kan uitgevoerd als de lengte van de pen bekend is die tussen de beugel en de omgeslagen einden van het handvat zat. Dit betreft het stuk dat in de plank zat. Vanwege de slechte staat worden de ijzeren objecten afgestoten.

De vondsten van ijzeren betreffen kisthengsels en enkele spijker(fragmenten). Deze spijkerfragmenten zijn dermate slecht bewaard gebleven dat ze hier buiten beschouwing worden gelaten. De metaalkern is bij deze spijkers vrijwel geheel verdwenen. De kisthengsels zijn beter bewaard gebleven. Het gaat om twee verschillende typen hengsels, namelijk beugelhandvaten (zie afbeelding 40) en langwerpige kisthandvaten (zie afbeelding 41).

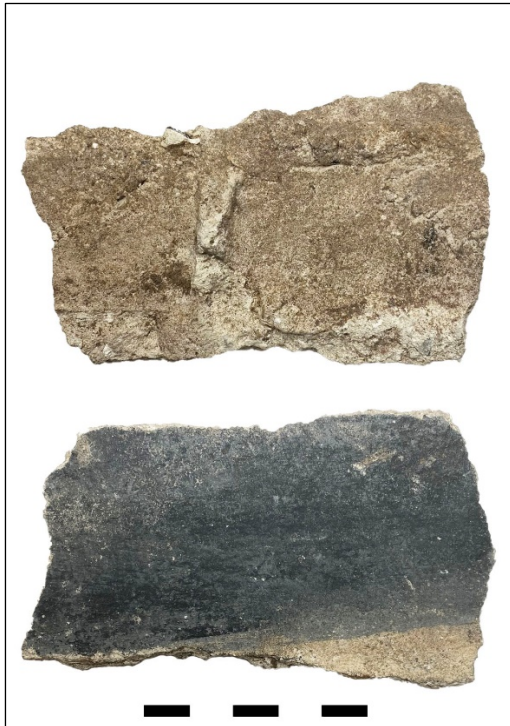
Afbeelding 43. Vnr. 64: fragment beschilderd stucwerk

fragment is met donkergrijze verf beschilderd. Omdat het slechts om een fragment gaat is van de schildering niet meer te zien dan een brede grijszwarte baan. Het zal onderdeel hebben uit gemaakt van de muur van een nieuwtijdse bouwfase van de kerk. Het kan afkomstig zijn van een beschildering rond de deur of een kozijn om diepte aan te geven. Het heeft gezien de nieuwtijdse datering van het stucwerk niet te maken met een muurschildering van vóór de Reformatie.

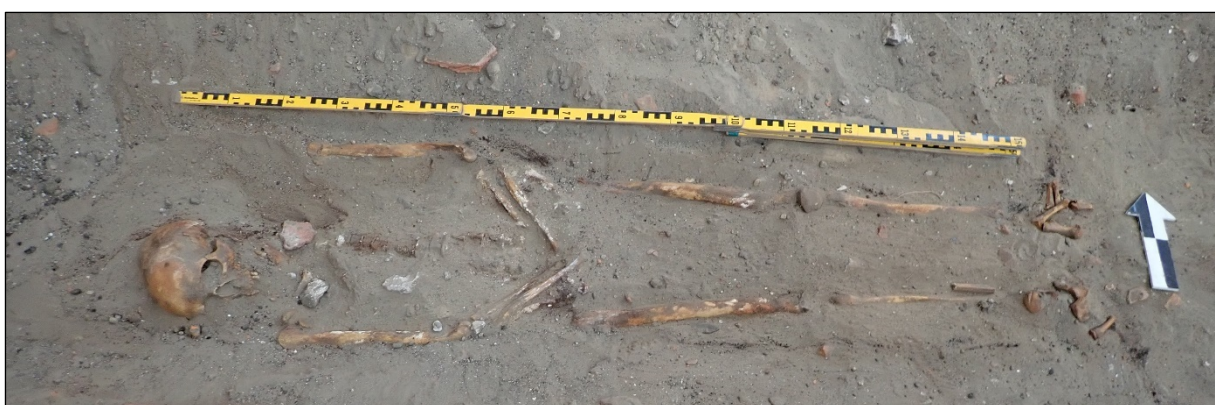
Afbeelding 44. Foto van graf S114, vnr. 32.1

Dit skelet was het meest compleet van de vier *in situ* graven. Alleen de ribben, sleutelbeenderen en het grootste deel van hand- en voetbotten ontbraken. De wervels waren gefragmenteerd. Het individu lag ruggelings en naar christelijk gebruik gestrekt begraven in oost-westelijke richting met het hoofd in het westen. De onderarmen en handen lagen op het bekken. De voeten waren zijwaarts gericht. Contouren van een kist waren niet meer waarneembaar (zie afbeelding 44).

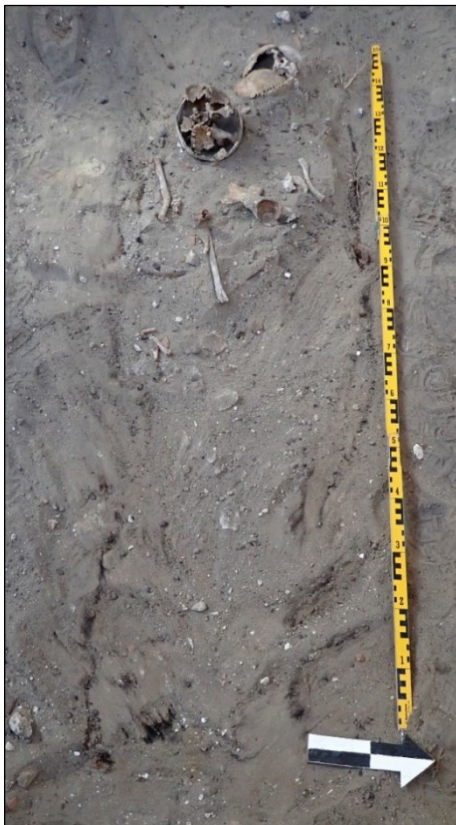
Afbeelding 45. Foto van graf S115, vnr. 31.1

Omdat de botten binnen een duidelijke grafcontext lagen, zijn ze als geheel verzameld (zie afbeelding 45). De lichaamshouding is onbekend. Het blijkt om een zeer incompleet skelet te gaan met meerdere 'extra' botten. De verzameling botten kan daarom beter als knekelkuil geïnterpreteerd worden. In het graf bevinden zich de resten van minimaal drie individuen. De verzamelde resten bestaan uit een schedel met onderkaak, één nekterwervel, elf ribfragmenten, twee schouderbladen (L+R), twee sleutelbeenderen (L+R), de rechteronderarmen (spaakbeen en ellepijp), de ringvinger van de rechterhand en kleine stukken van beide heupen. Het vondstnummer bevat ook nog een extra schedel en twee extra onderkaken, waarvan één van een kind. Afgezien van de kinderonderkaak is het onduidelijk welke schedel en onderkaak bij de rest van het skelet horen. Complete lange beenderen ontbreken, dus een lichaamslengte kan niet worden berekend. De meest complete schedel is gebruikt bij de leeftijd- en seksebepaling. Op deze schedel bevond zich op de linkerkant een koperoxidevlek. Dit is een aanwijzing voor een hoofdbedekking.

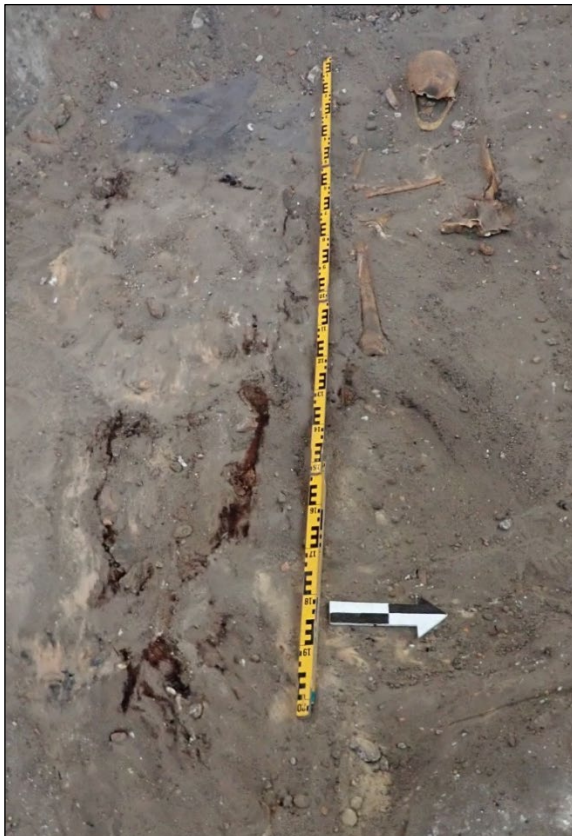
Afbeelding 46. Foto van twee graven. Links S118, vnr. 34 (met bruine verkleuringen van de grafkist), rechts S116, vnr. 33.1

De botten uit dit graf bestaan uit de resten van minimaal twee individuen: de resten van een volwassene en van een jong volwassene van circa 18 jaar oud (zie afbeelding 46, links). Alle botten zijn erg beschadigd en gefragmenteerd. Het is niet meer te achterhalen welke botten bij welk individu horen en de botten zijn te incompleet voor een seksebepaling, leeftijdsschatting en onderzoek naar pathologieën.

Van dit graf waren de contouren nog enigszins zichtbaar (zie afbeelding 46, rechts). Het graf was wel verrommeld, waardoor de botten niet meer allemaal in anatomisch verband lagen. De overledene was in oost-westelijke richting begraven, met de onderarmen over de borst gevouwen. Of de benen in gestrekte houding lagen, kon niet worden geconstateerd. Het bovenlichaam is redelijk compleet. Ook een deel van de ribben en wervels is aanwezig. De onderbenen, linkerdijbeen en voeten ontbreken. Op de schedel bevinden zich aan de rechterkant en boven de rechteroogkas ronde groene plekken ten gevolge van koperoxide.

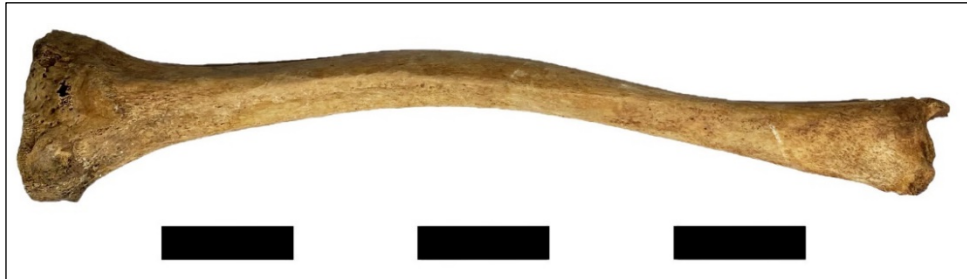
Afbeelding 48. Foto van een krom rechterscheenbeen (vnr. 1.2)

Eén van de meest voorkomende pathologieën bij het *ex situ* bot zijn kromme lange beenderen (zie afbeelding 48). Dit is 21 keer waargenomen en betreft 4% van alle lange beenderen. Het gaat om minstens zeven individuen. Kromme lange beenderen kunnen op verschillende wijze ontstaan. Het kan veroorzaakt worden door een vitamine D-gebrek door het ontbreken van daglicht -en in mindere mate- door een gebrek aan vitamine D-voedselrijk eten. Bij kinderen is dan sprake van *rachitis* (Engelse ziekte) en bij volwassenen van *osteomalacia*. Onder de kromme lange beenderen is één kinderdijbeen aanwezig, de overige kromme lange beenderen zijn van individuen ouder dan 18 jaar. Een andere oorzaak van kromme lange beenderen bij volwassenen is de ziekte van Paget. De ziekte van Paget leidt tot deformatie en verdikking van botten en schedels, die zwaar kunnen aanvoelen (Waldron 2009, pp. 122-127). Een derde optie is syfilis, waarbij het bot net als bij de ziekte van Paget niet alleen gebogen is, maar ook verdikt

(Brickley & Ives 2008, p. 233). Van de zeven individuen gaat het bij drie om kromme, maar ook verdikte lange beenderen. Bij de overige vier gaat het alleen om kromme beenderen, in deze gevallen lijkt rachitis/osteomalacia de meest voor de hand liggende oorzaak.

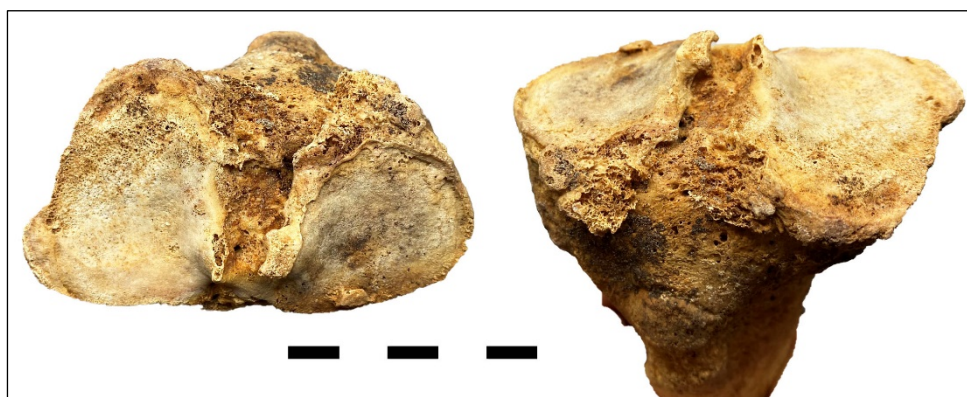
Afbeelding 49. Foto van de osteofyten en eburnatie op het proximale uiteinde van een scheenbeen (vnr. 37.2)

Op dertien botten zijn aspecten aanwezig die kunnen toebehoren aan artrose. Drie vertonen eburnatie: een linker- en rechterellepijp (distaal) en een linkerdijbeen die bovendien ook *liping* vertoont (proximaal)(zie afbeelding 49). De overige botten (twee rechterschouderbladen, vier wervels, een linker- en rechterheup, een scheenbeen en twee rechteropperarmen) vertonen alleen osteofyten op één of beide gewrichtsuitenden.

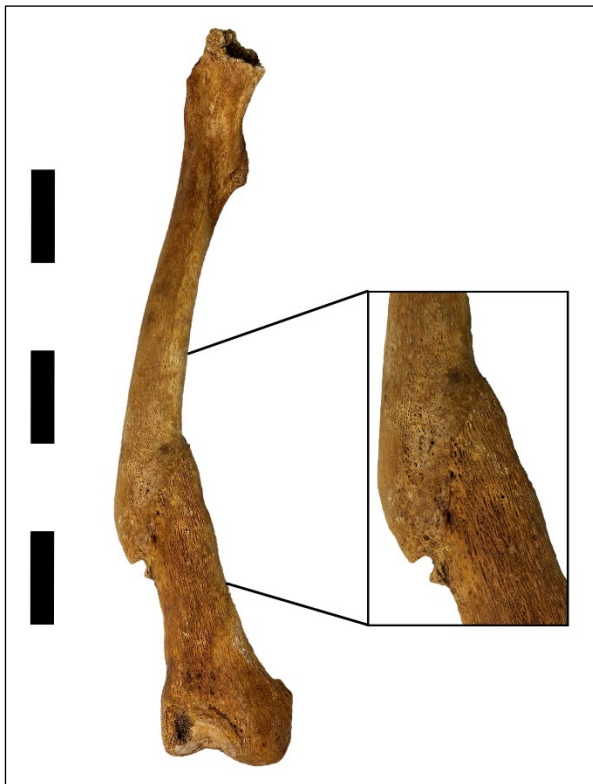
Afbeelding 50. Gebroken en scheef geheeld rechterdijbeen (vnr. 37.2)

In het botmateriaal is één gebroken bot aangetroffen. Het gaat om een dijbeen die, nadat het gebroken is, verschoven is en volledig scheef aan elkaar is gegroeid. De breuk is genezen, maar rondom de breuk is veel extra botgroei opgetreden door de ontsteking van het beenvlies en beenmerg (*osteomyelitis*; zie afbeelding 50). Het been is een stuk korter geworden en de persoon zal er veel pijn en last van hebben gehad.

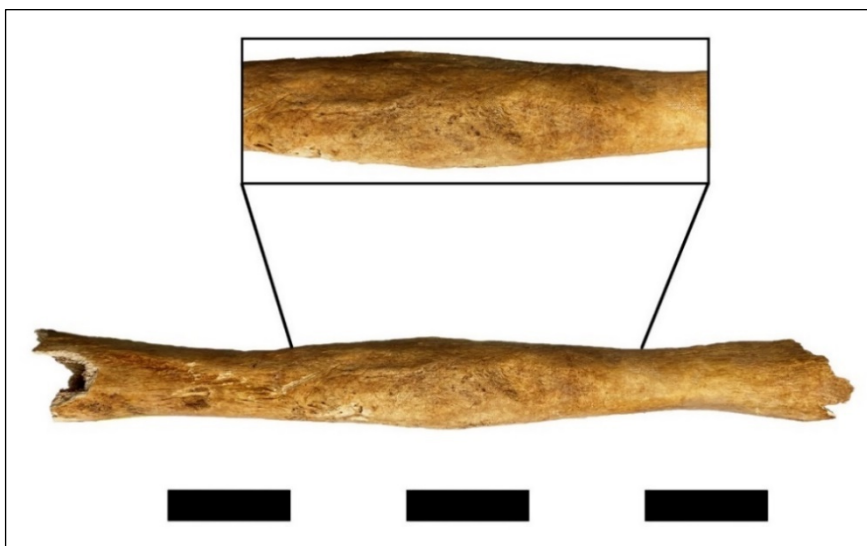
Afbeelding 51. Foto van een genezen botontsteking met verdikking en periostaal bot op een scheenbeen (vnr. 14.1)

Op zeven botten (drie dijbenen, drie scheenbenen en een spaakbeen) is extra botvorming, (*periostaal bot*) aanwezig. Dit komt vaak voor, vooral op de onderbenen, en is vaak het gevolg van herhaaldelijke kleine trauma's (stoten etc.) (zie afbeelding 51). Maar er zijn ook legio ander oorzaken voor extra botvorming en het is beter er geen oorzaak aan te koppelen wanneer het om losse botten gaat (Waldron 2009, p. 117).

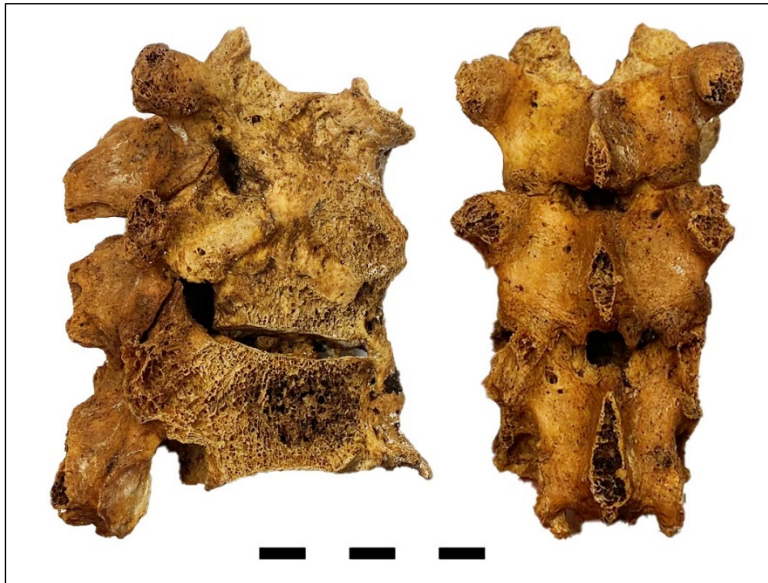
Afbeelding 52. Foto van aan elkaar gegroeide wervels (vnr. 35.1)

(vnr. 61.1). Dit zal geresulteerd hebben in pijn in de borstkas, met name bij diepe ademhaling en beweging van het bovenlichaam. Het andere geval is aanwezig in de wervelkolom (zie afbeelding 52). Deze vergroeiing heet DISH: *Diffuse Idiopathic Skeletal Hyperostosis*. De tiende, elfde en twaalfde borstwervel zijn aan de rechterkant met elkaar vergroeid. De pulserende aorta zorgt ervoor dat de linkerzijde niet verbeend. De oorzaak van DISH is onbekend, maar het wordt vaak geassocieerd met een 'welvarende' levensstijl, waarbij obesitas en type II diabetes een rol spelen. Het treft meestal mannen en treedt pas op boven de 40 jaar (Waldron 2009, pp. 73-77). Ondanks dat de diagnose pas bij vier aan elkaar gegroeide wervels mag worden vastgesteld, zijn alle andere eigenschappen van DISH wel aanwezig en lijkt DISH hier aannemelijk. Ook volgens de analyse van Merwe, Maat & Watt (2012) van de verschillende DISH criteria is dit inderdaad waarschijnlijk een goede diagnose.
