Ned. Herv. kerk te Beilen

# Stefanuskerk Beilen: waar is de ruimte?

- Bouwhistorische verkenning en waardestelling restauratie en interieur 1937 – 1939
- Historisch-geografische en stedenbouwkundige analyse van kerk en omgeving

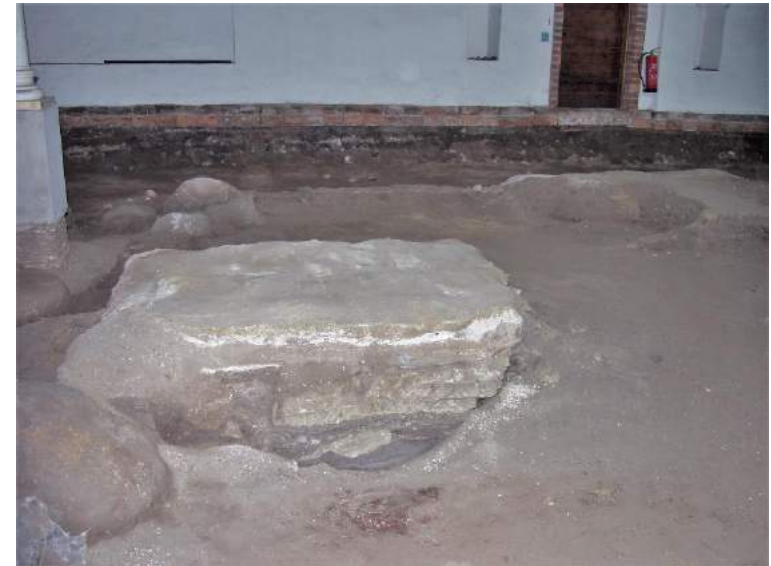
3. Fragment van de vier boven elkaar gelegen leemvloeren.

De gevels van de huidige kerk zijn erg ondiep gefundeerd (4). De ondergrond hier ter plekke moet dus stevig zijn. Middenin de kerk werden de restanten van vier boven elkaar gelegen leemvloeren gevonden (3). Tussen de middelste lagen zit een dun aslaagje, dat op een fikse brand duidt. Het einde van de eerste kerk rond 1350 of pas de brand uit 1607?

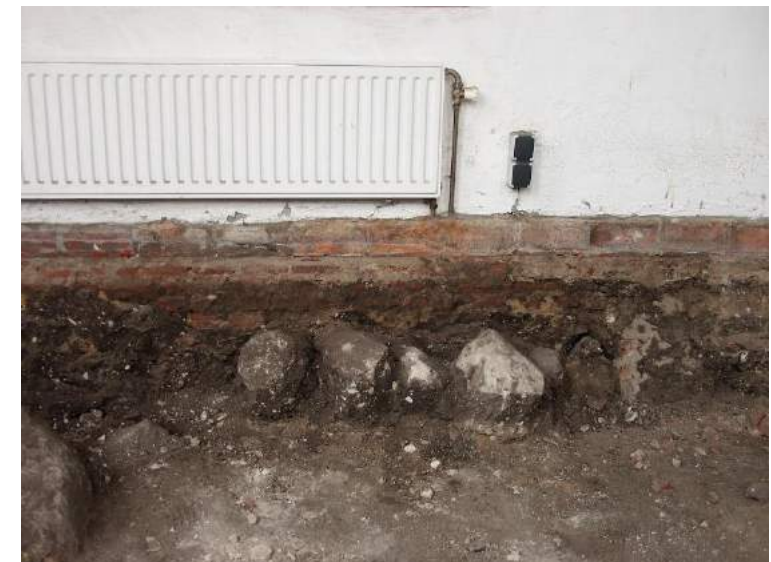
4. De ondiepe fundering.

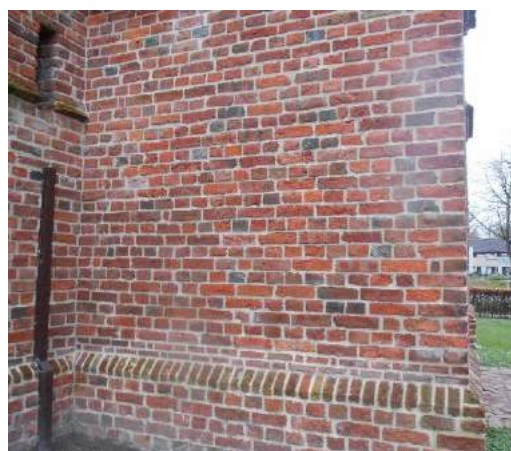
5. Kloostermoppen in torenvoet uit de 13<sup>de</sup>- of vroege 14<sup>de</sup> eeuw.

Waarschijnlijk wordt het oudste gedeelte van de huidige kerk gevormd door het onderste gedeelte van de toren, tot iets boven de tweede geleding. De fundering van de toren was tijdens de opgravingen zichtbaar in de kerk. Het bleek dat de traptoren op dezelfde fundering staat als de toren zelf, ze zullen vrijwel gelijktijdig zijn gebouwd. De zeer grote baksteenformaten van dit onderste gedeelte (30/32,5 x 13/15 x 8/9,5 cm.) komen vooral voor in de 13<sup>de</sup> eeuw. Het metselverband – staand verband – hoort daarentegen thuis in de periode na 1300. De voorlopige conclusie is daarom dat dit gedeelte uit de vroege 14<sup>de</sup> eeuw stamt.

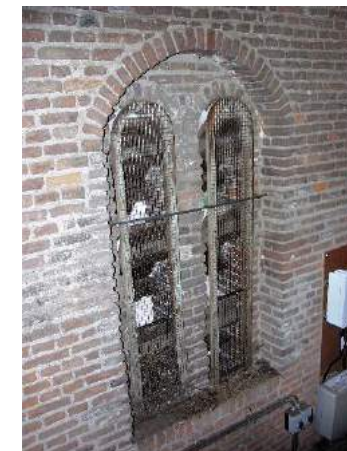
6. Galmgat met laat-romaanse kenmerken in bovenste geleding toren.

De nissen in de buitenzijde van de toren vertonen een uitgesproken gotisch karakter. Er zijn geen duidelijke aanwijzingen dat deze vormen later zijn aangebracht, zoals dit bijvoorbeeld het geval is bij de van oorsprong laat-romaanse toren van de Sint-Nicolaaskerk te Dwingeloo.<sup>10</sup> Maar omdat het metsel- en voegwerk veelvuldig is hersteld, kunnen die sporen verloren zijn gegaan. Opmerkelijk is dat de galmgaten in de bovenste geleding aan de binnenkant geen enkel gotisch trekje vertonen. De vorm komt overeen met de laat-romaanse (midden 14<sup>de</sup>-eeuwse) galmgaten die in de torens van Dwingeloo en Kolderveen zijn gevonden.

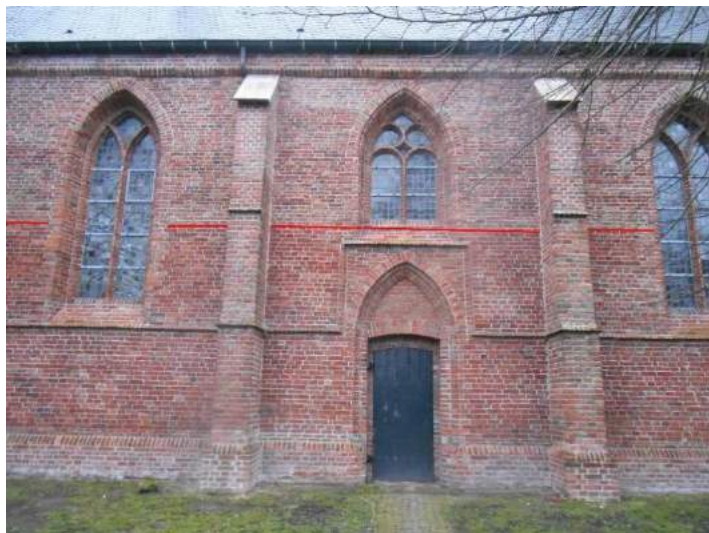
7. Noordzijde schip: grens tussen bouwfases.

Zowel aan de blootgelegde funderingen als aan het opgaande werk is te zien dat de westkant van het schip 'koud' (d.w.z. zonder metselverband) tegen de toren is aangezet. Daaruit blijkt dat het schip jonger is dan het onderste deel van de toren. Ook het steenformaat is kleiner (28 x 13,5 x 8 cm.) Althans, van het onderste gedeelte dat aan de noordkant tot ongeveer halverwege de gevel reikt en aan de zuidkant tot aan de waterlijst. Boven die grenzen is een langere, maar plattere steen gebruikt (29 x 14 x 6,5 cm.). Onder is gemetseld in wild verband, boven in staand verband. Vooral aan de noordkant is deze tweedeling gaaf gebleven en goed te zien (7).

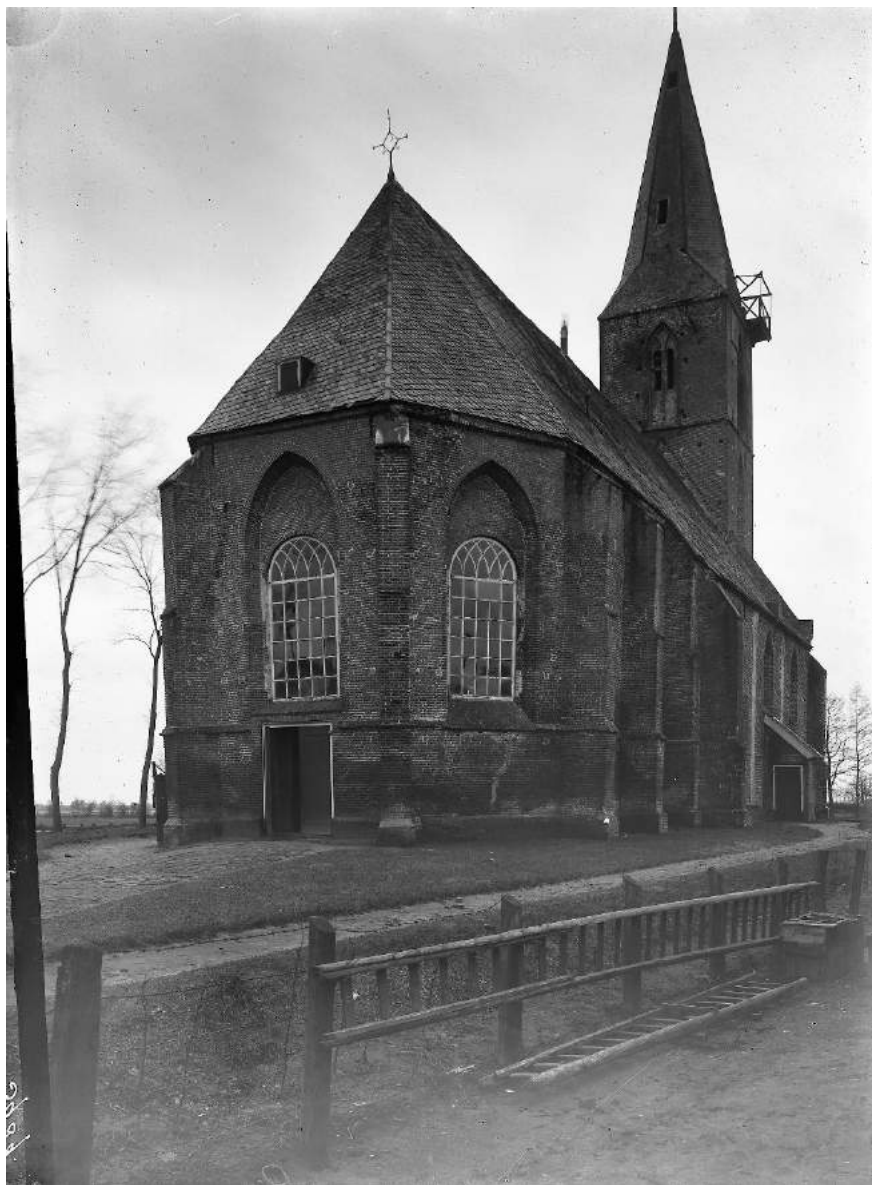
12. Oostzijde in 1920: de weinig subtiële rechthoekige koorentree is bij de restauratie dichtgezet (foto RCE).

Op oude foto's is te zien dat de kerk aan het begin van de 20<sup>ste</sup> eeuw hard aan een algehele restauratie toe was (12 - 15). Het gebouw zag er rommelig en verweerd uit. De opknappbeurten uit de 19<sup>de</sup> eeuw – met name die van 1846 – 1847 hadden meer kwaad dan goed gedaan. De traceringen van de gotische spitsboogvensters waren vervangen door slechtpassende veelruitige houten ramen in de trant van de destijds populaire Waterstaatsstijl. De zuidelijke entree was dichtgezet en de noordelijke ernstig verminkt. In de koorsluiting was een slecht passende nieuwe ingang aangebracht (12). In het koor waren drie vensters dichtgezet en bij het schip miste een vijftal steunberen (13, 14).

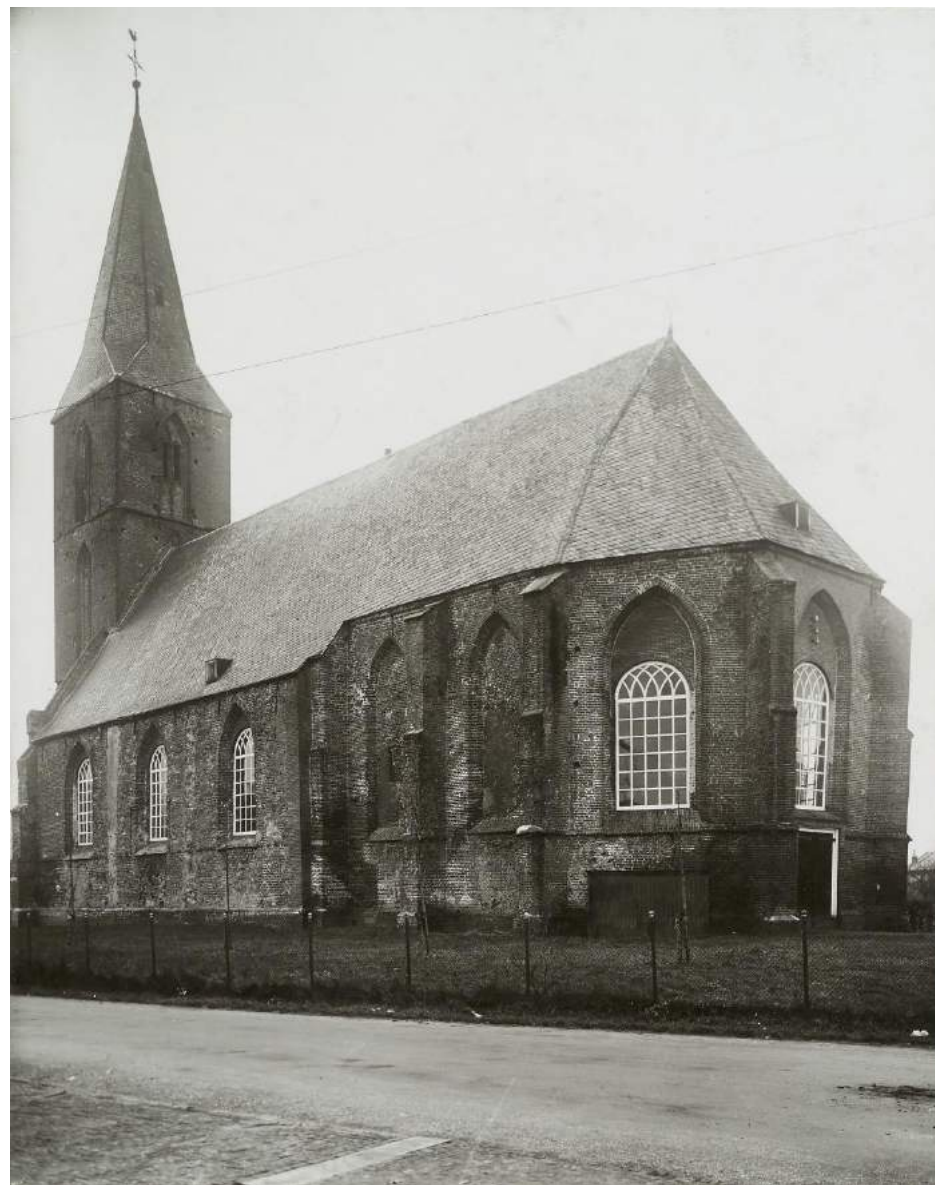
13. Zuidoostzijde: van de twee blinde vensters in het koor is er tegenwoordig nog één over (foto RCE).

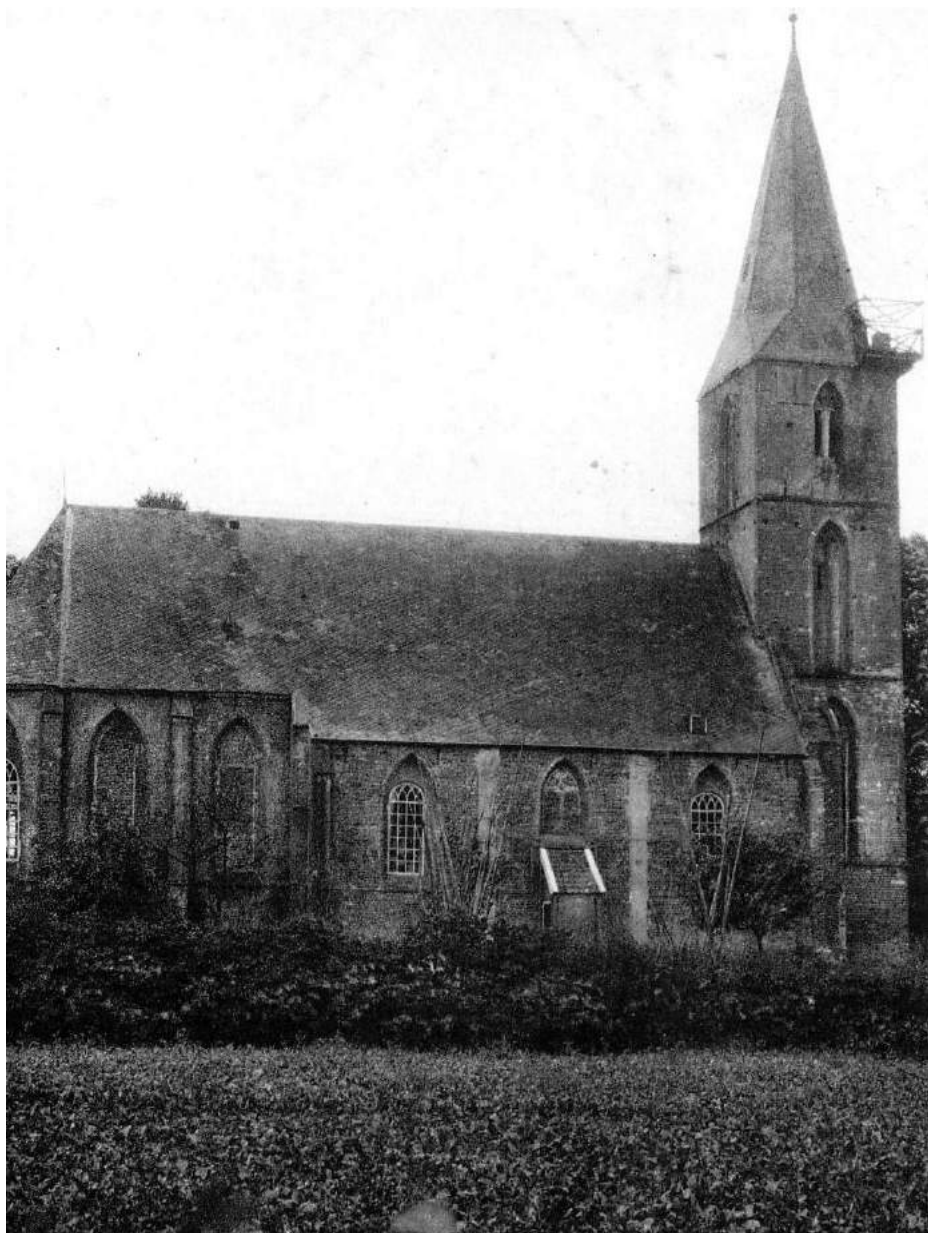
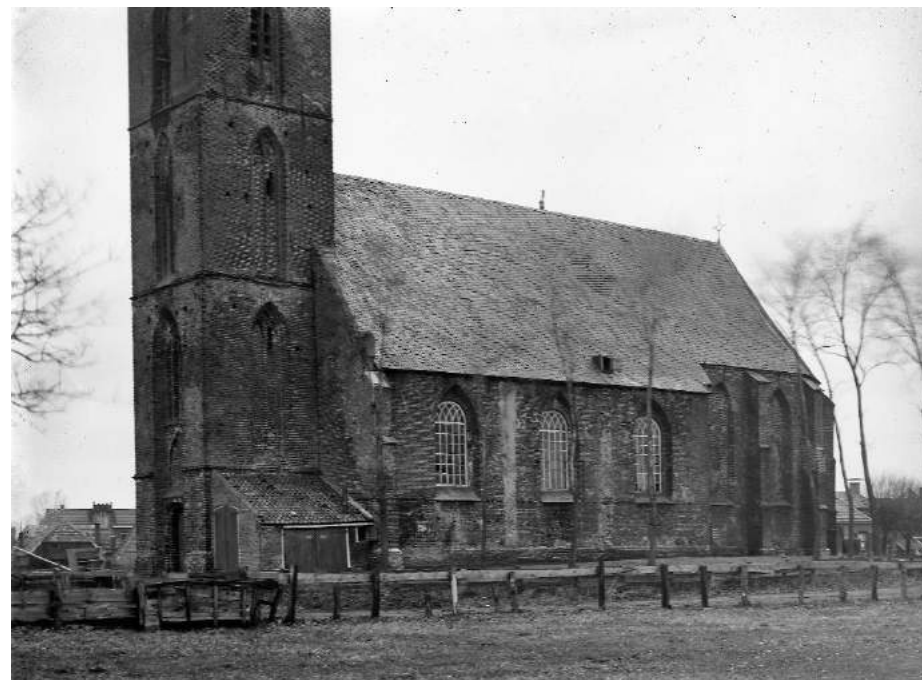
*15. Zuidwestzijde in 1920: het hok tegen de toren was in 1937 al verdwenen. Op de plaats van de huidige 'gotische' entreepartij met bovenlicht zien we hier een 19<sup>de</sup>-eeuws raamvenster (foto RCE).*

*14. Noordkant: ook aan deze zijde waren de vensters van de koortraveeën dichtgezet en ontbreken er steunberen (foto RCE).*

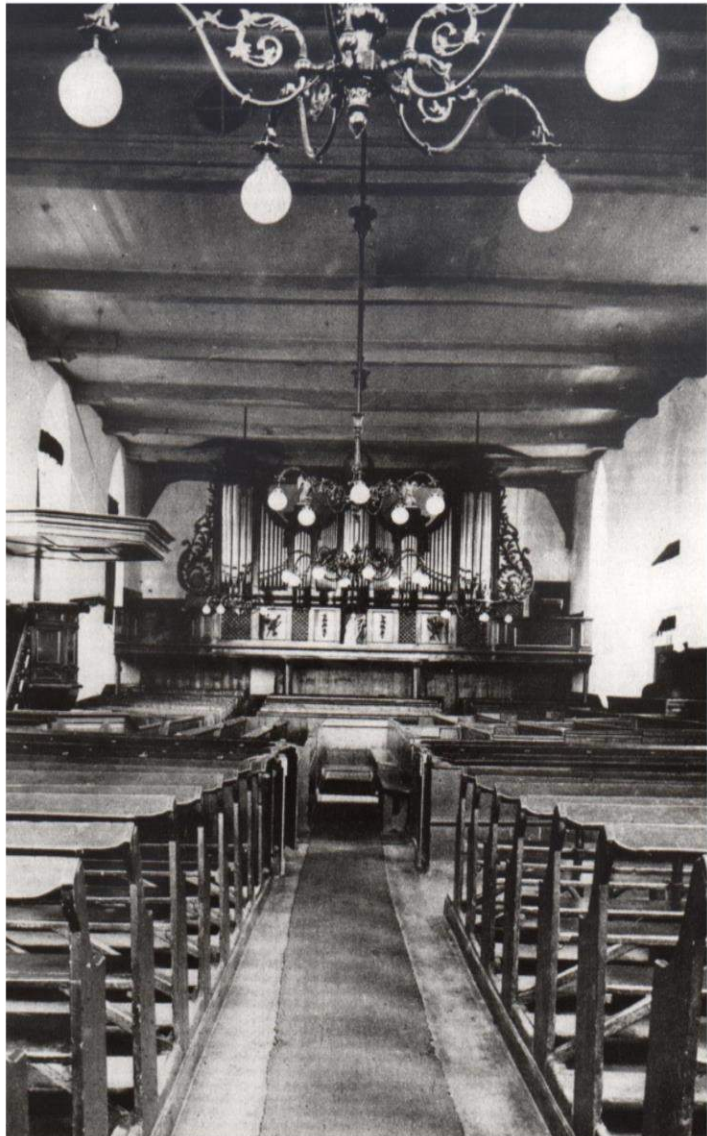
16. Deze interieurfoto van voor de restauratie toont nog het houten balkenplafond uit ca. 1610 (afb. Drents Archief).

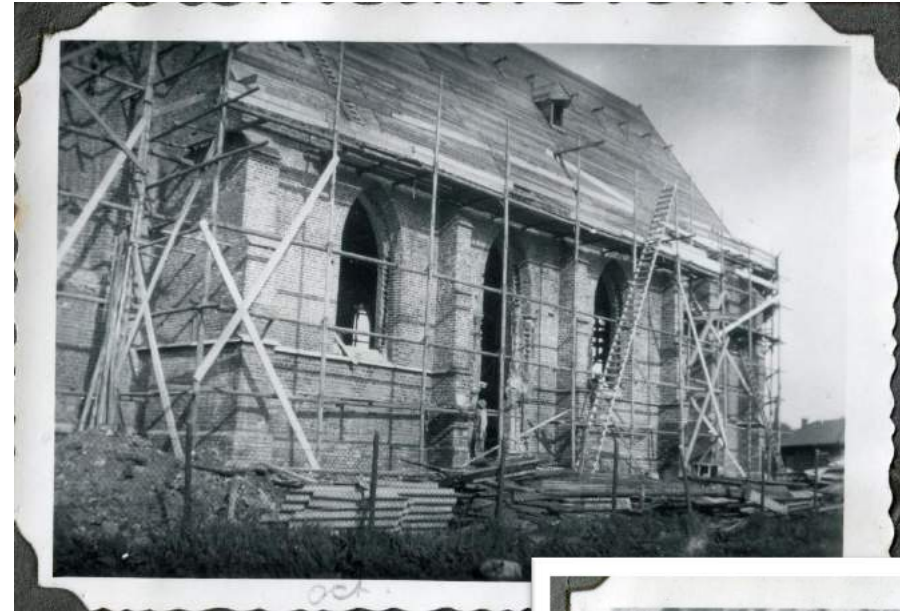
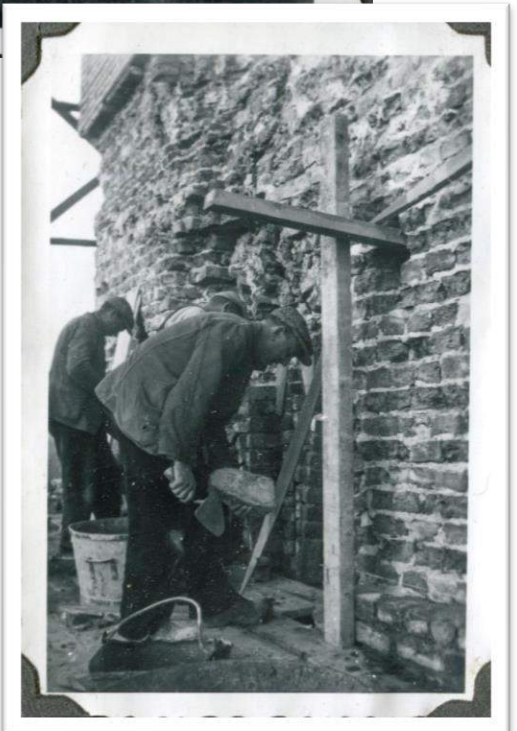
17 - 18. Kiekjes uit een fotoalbum van de restauratie. Boven: de zuidgevel in de steigers. Het dak is al beplankt. Onder: de buitenschil van de toren (bovenkant tweede geleding) wordt opnieuw opgemetseld (afb. Bé van der Veen).

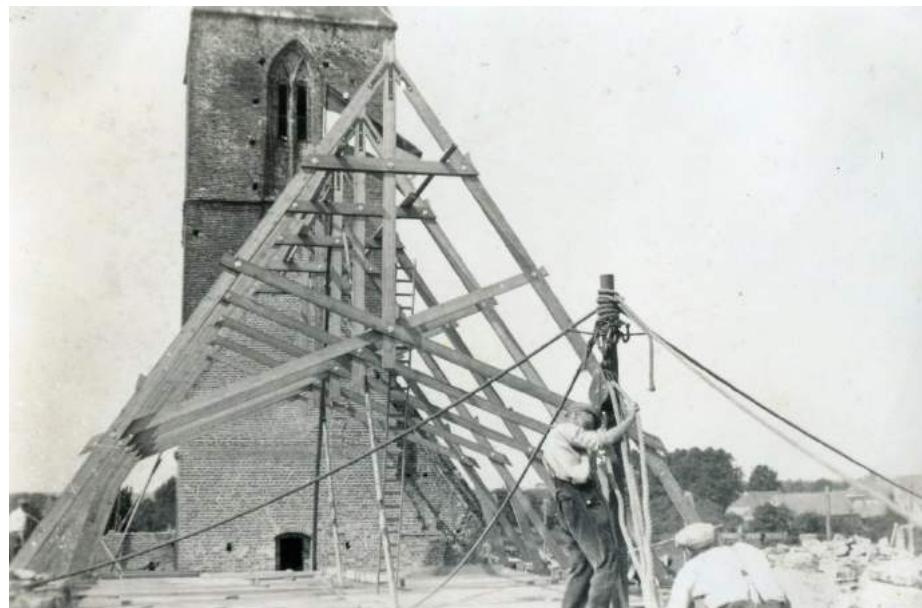
20. Deze dakspanten waren Onnes veel te modern.

Het lijkt erop dat de werkverhouding met Onnes redelijk goed is geweest. Toch volgde Boelens niet al zijn adviezen op. Zo handhaafde hij de moderne dakconstructie. Dit ongetwijfeld tegen de zin van Onnes, die opmerkte: *"Het geheel vestigt den indruk voor een tentoonstellingsgebouw te zijn bedoeld, is althans in geen opzicht te vergelijken of in overeenstemming te brengen met het karakter van het stoere, bestaande bouwwerk, hetwelk de eeuwen getrotseerd heeft."*<sup>13</sup>

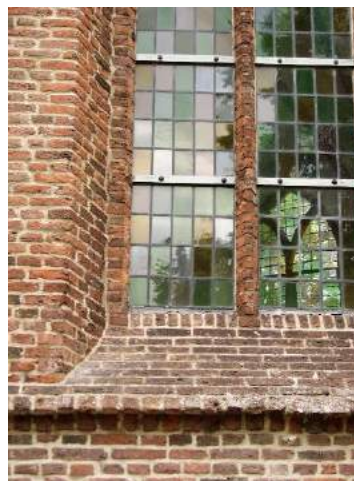
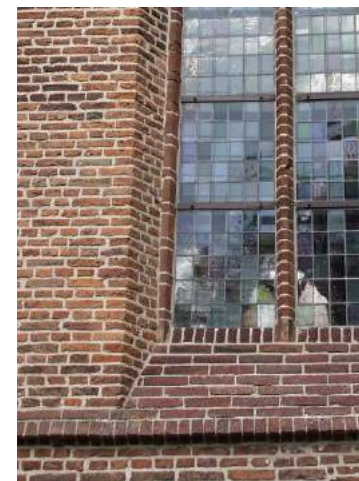
21 – 22. Glas in loodramen in Beilen (links) en Dwingeloo (rechts).

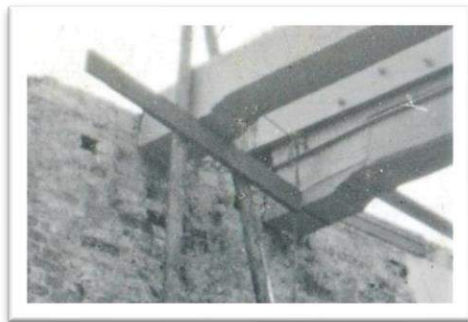
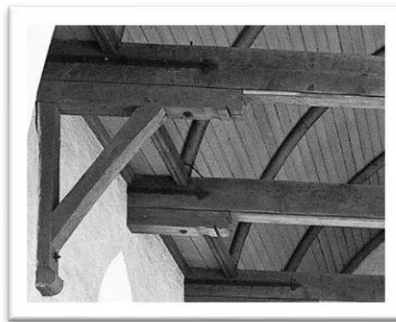
23 – 25. Boelens ontwerp voor de nieuwe korbeelstellen. Hij voorzag het sleutelstuk van een gotische peerkraal. De oorspronkelijke sleutelstukken waren echter in een vroeg-17<sup>de</sup>-eeuws motief geprofileerd (inzet links). (afb. RCE, Bé van der Veen).

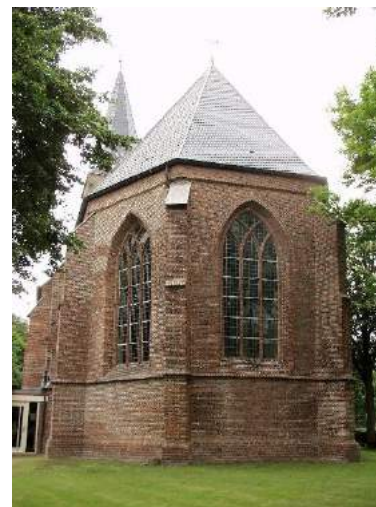
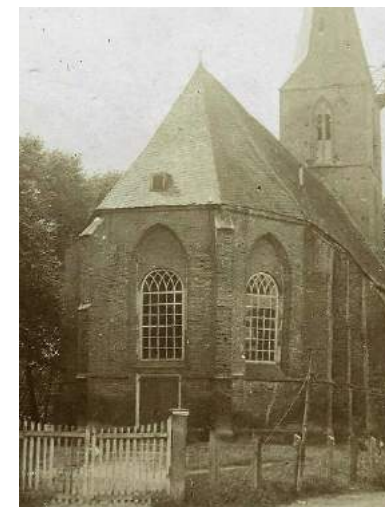
29 - 30. Aanpassingen vensters koor.

Op oude foto's is te zien dat maar liefst vier van de zeven vensters in het koor waren dichtgezet. Drie ervan werden bij de restauratie geopend en voorzien van gotische traceringen en glas-in-lood. Hoewel ze misschien al eeuwenlang dicht waren, hebben die ramen er bij de twee noordelijke vensters inderdaad gezeten. Op een oude foto zijn namelijk nog over de hele lengte vaag de omtrekken van kantmontants te zien.

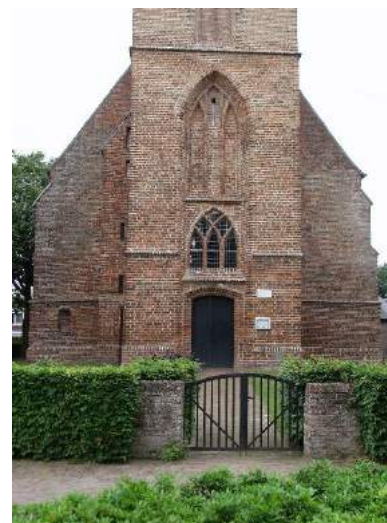
31 - 32. Aanpassingen entreepartij toren.

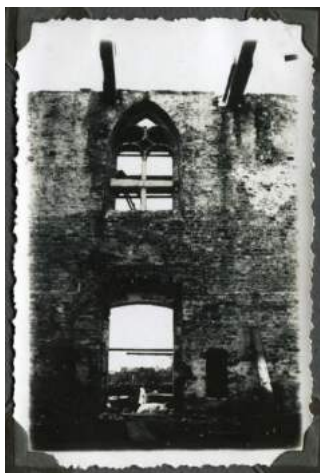
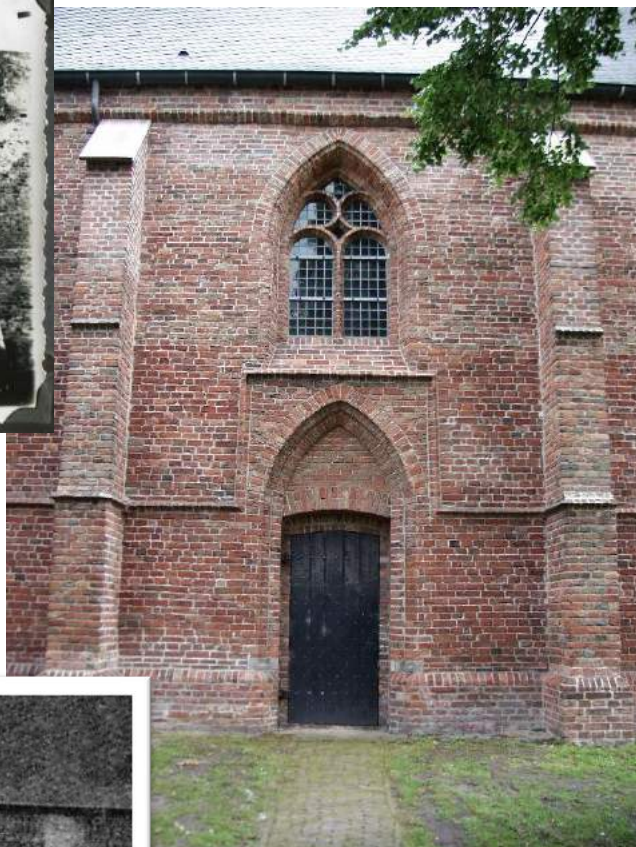
33. Links: de noordelijke ingangspartij – met de damesentree – heeft een hoge monumentwaarde. Er is stevig gerestaureerd, maar wel op basis van bestaande structuren. Achter het klompenhok was de entree nog vrijwel intact. Het patroon van de tracering in het venster is oorspronkelijk.

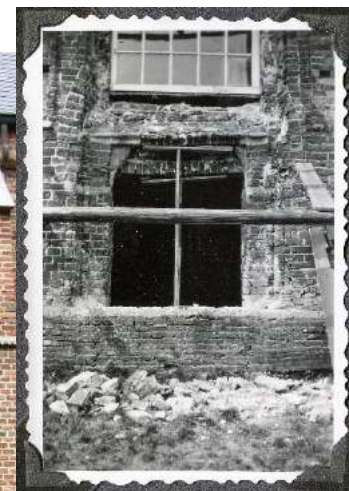
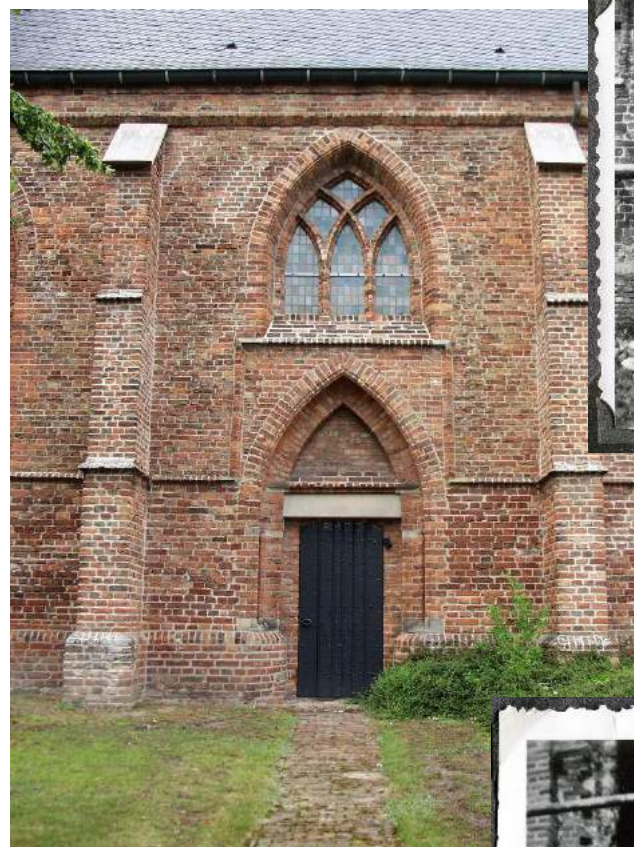
34. Rechts: de zuidelijke ingangspartij – met de herenentree – heeft een positieve monumentwaarde. De middeleeuwse vensteropeningen waren hier veel ernstiger verstoord dan aan de noordzijde. De nog aanwezige restanten werden grotendeels vervangen; wat we nu zien is voornamelijk reconstructie.

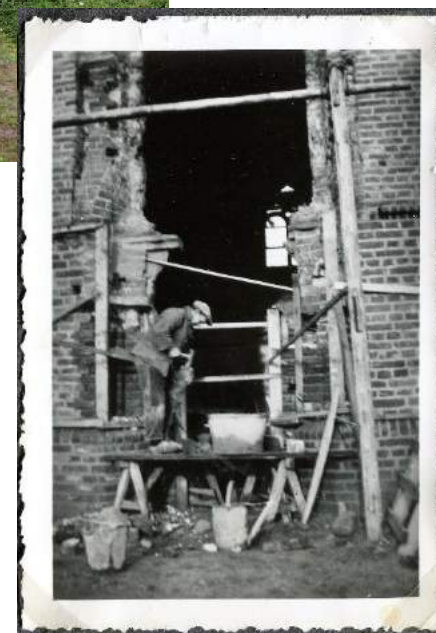
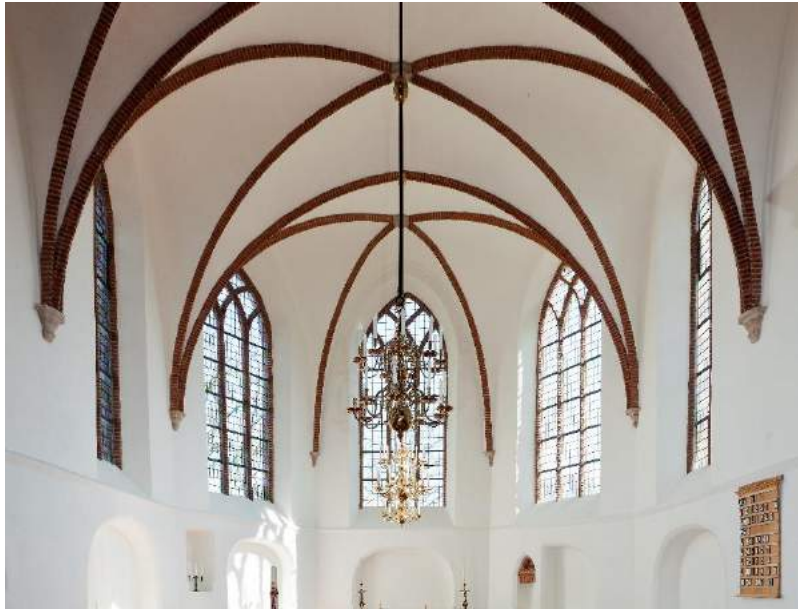
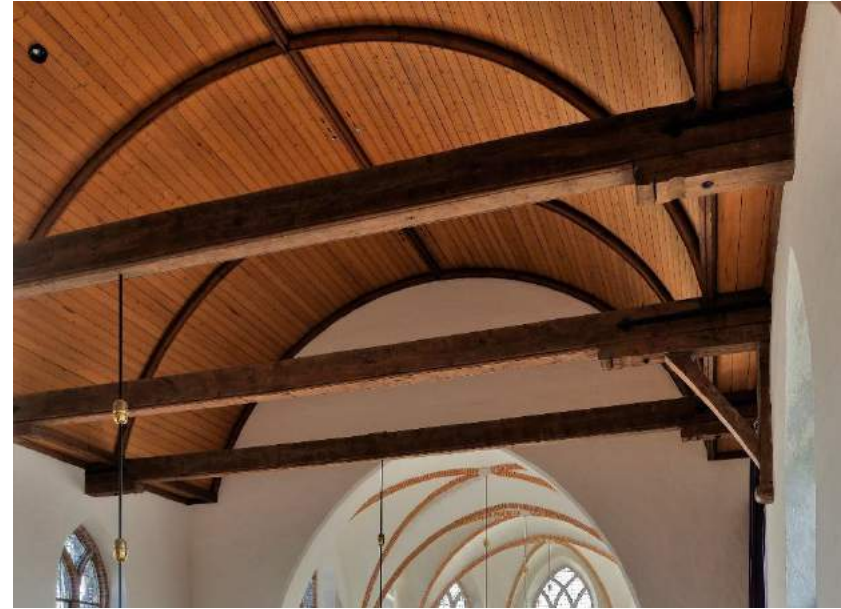
35 - 37 Drie zeer verschillende gewelven, allemaal tot stand gekomen tijdens de restauratie: het stenen kruisribgewelf in het koor, het houtentongewelf in het schip en het koepelgewelf in de toren. Van het torengewelf zijn de aanzetten nog origineel. Het koorgewelf is daarentegen geheel gereconstrueerd. Van het tongewelf is niet eens zeker of het hier ooit wel gezeten heeft.

Alle gewelven bezitten een positieve monumentwaarde, waarbij het torengewelf zogezegd 'donkergroen' en het tongewelf 'lichtgroen' is (bovenste foto's RCE).

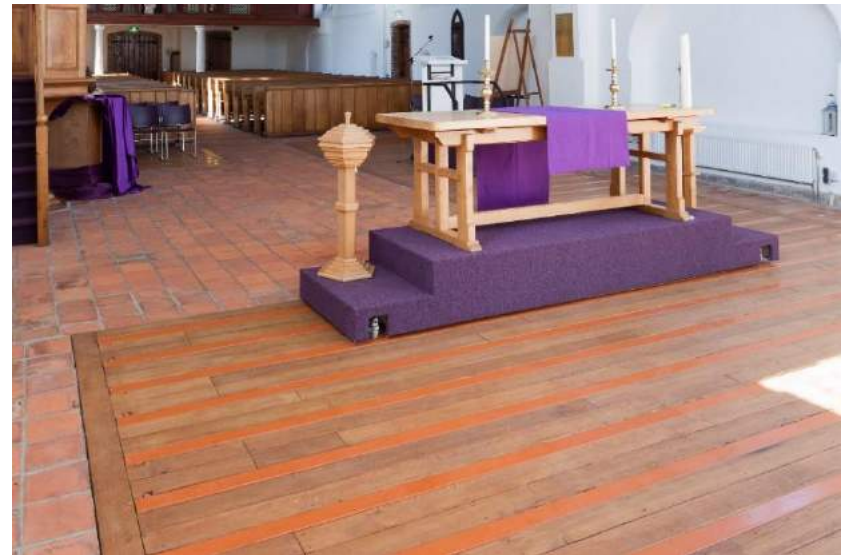
49. De eiken vloerdelen zijn grotendeels afkomstig van de verdwenen koorbanken (foto RCE).

Uit bouwhistorisch oogpunt is het niet noodzakelijk de houten vloeren ter plekke van de verdwenen bankenblokken opnieuw aan te brengen. De vloeren van gedemonteerde bankonderdelen houden weliswaar de herinnering aan de oude situatie op een originele manier in stand, maar bezitten op zichzelf een **indifferente monumentwaarde**. Om de plekken te markeren zijn ook andere manieren denkbaar.

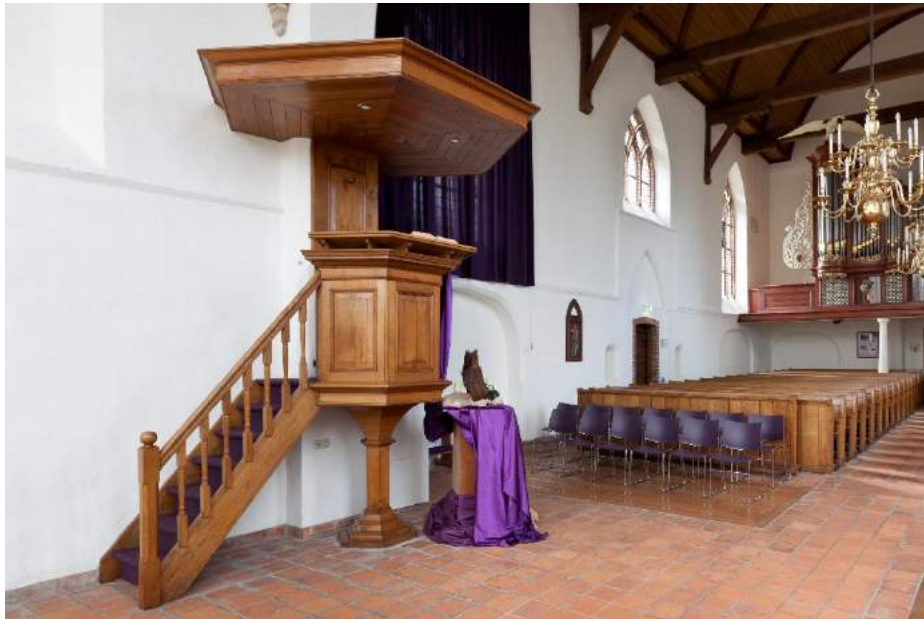
55. De huidige preekstoel (foto RCE).

De huidige preekstoel is gemaakt van eikenhouten en heeft de gebruikelijke zandlopervorm met zeskantige voet, kuip en klankbord. Het lijstwerk is eenvoudig geprofileerd, voornamelijk met holle en bolle vormen. De panelen van de kuip bevatten geen houtsnijwerk; alleen het ruggenschild bezit een

licht getoogde bovenregel. Er is een rechte trap aangebracht met eenvoudig geprofileerde balusters, trappaal en handlijst.

De kansel staat aan de zuidgevel tegen voet van de triomfboog op de grens van koor en schip. Het is een opstelling die vooral bij kleinere, eenbeukige kerken zeer vaak voorkomt. Toch heeft het meubelstuk hier niet altijd gestaan. Op een foto uit circa 1910 is te zien dat de voorganger van de huidige kansel tegen de zuidgevel halverwege het schip was geplaatst (56).

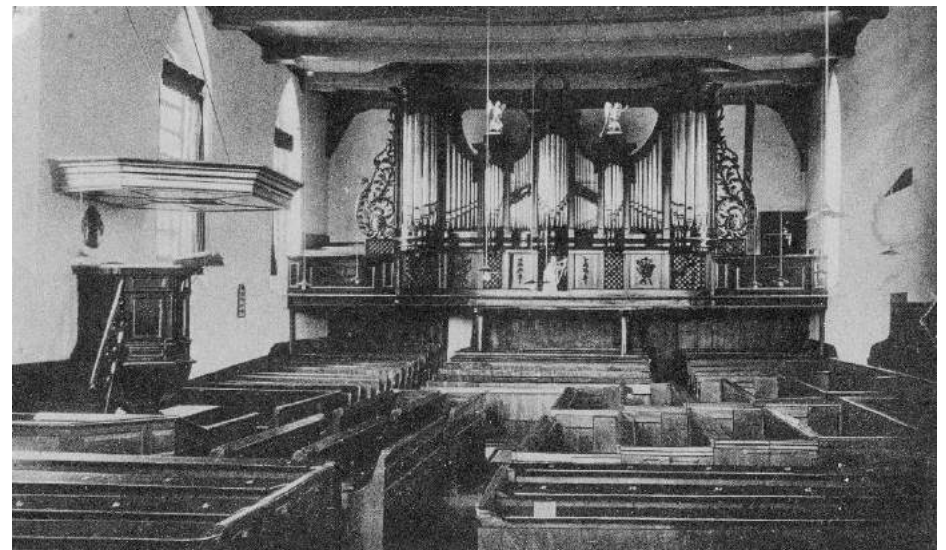
56. Preekstoel en bankenplan voor de restauratie (afb. Drents Archief)

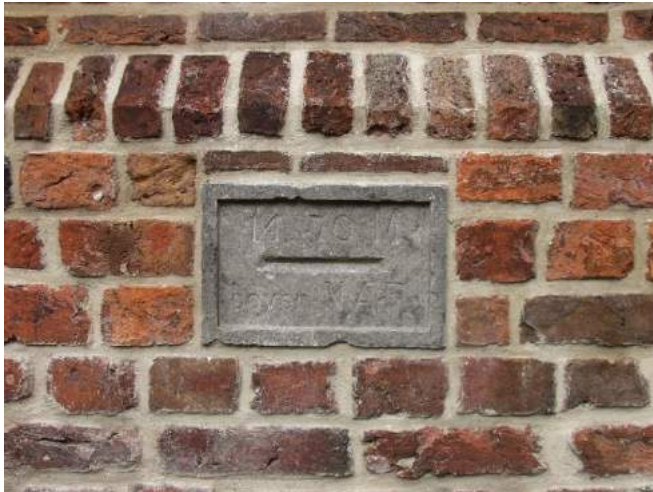
*70. De streep wijst  
14,70 m. boven  
NAP aan.*

De plek die men voor de kerk uitkoos, had veel voordelen. Om te beginnen stond deze op een van de hoogste punten in de omgeving, op een stevig keileemplateau. Dit is op en rond het kerkhof nog steeds goed te zien. Het hoogteverschil is niet groot, misschien niet eens een meter. Toch moet het belang ervan niet worden onderschat; de Beilerstroom had een geduchte reputatie op het gebied van buiten de oevers treden. De hydrologische gesteldheid van het beekdal was in de middeleeuwen geheel anders dan nu aangezien de beek nog niet was gekanaliseerd en de veengebieden stroomafwaarts nog amper ontgonnen waren. Mede om die reden werd er vlak aan de beek niet gebouwd – behalve dan bij de Paltz waar de grond tot vlak aan de beek iets hoger lag. Dat de begraafplaats aan het begin van de 19<sup>de</sup> eeuw zo vlak langs de beek werd aangelegd, kwam waarschijnlijk doordat deze toen al verregaand was gereguleerd.

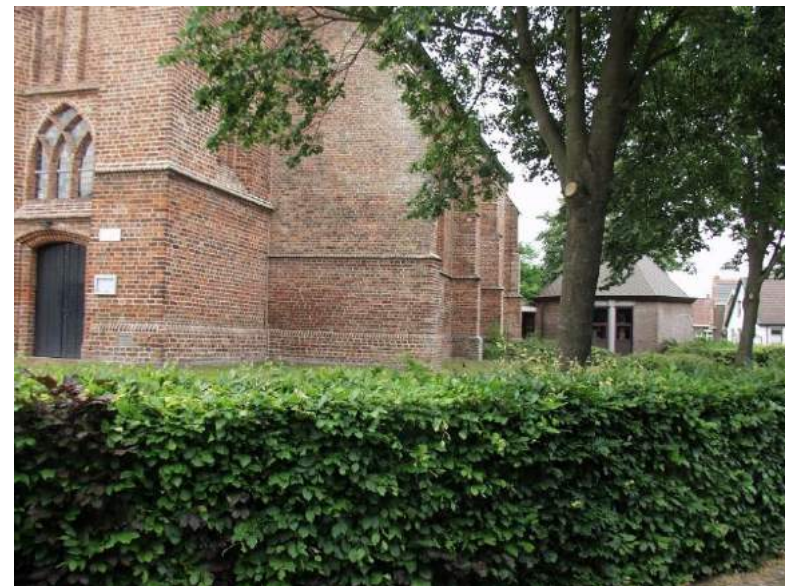
*71. Hoge  
ligging  
kerkhof.*

Het kerkhof heeft een bolle vorm en ligt duidelijk hoger ten opzichte van de omgeving. Daarmee wordt de aanleg van de kerk op het hoogste punt nog steeds goed geïllustreerd. Sinds de bouw van de grotere consistoriekamer in 1990 is het niet meer mogelijk over het kerkhof rondom de kerk te lopen. Deze consistoriekamer staat overigens wel op een historische plek.

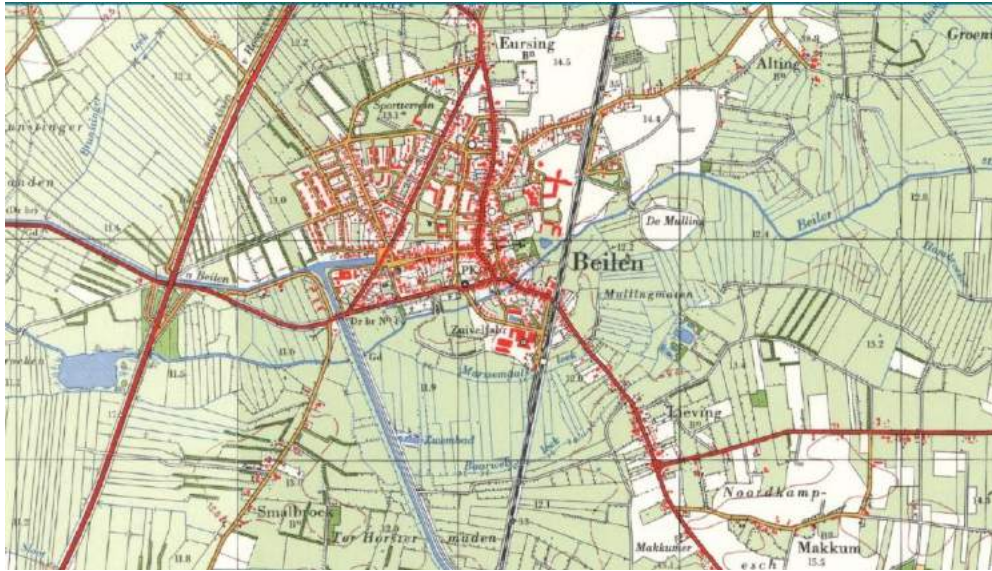
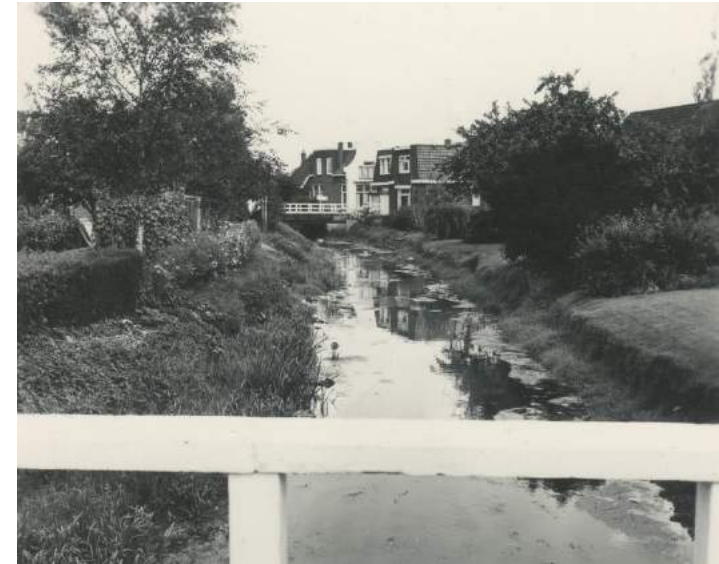
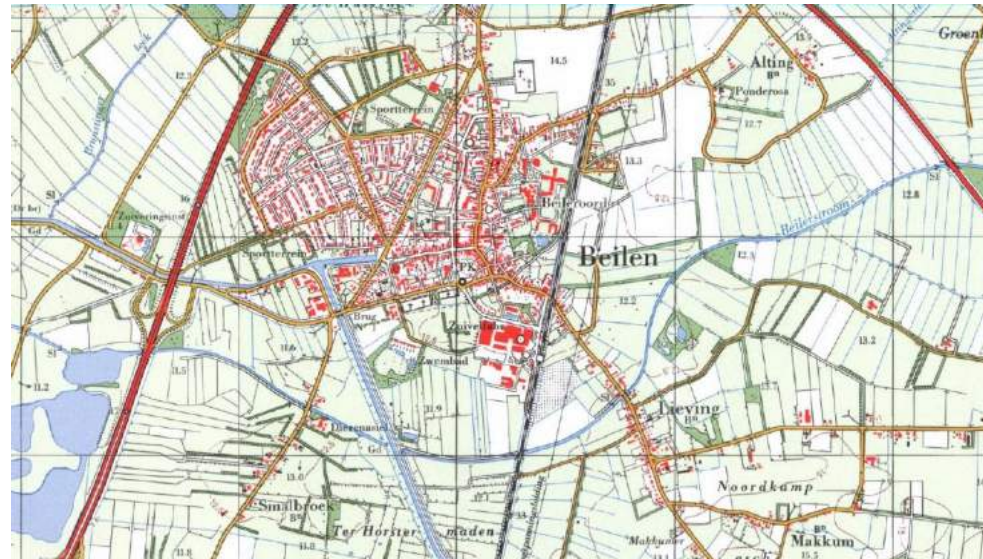
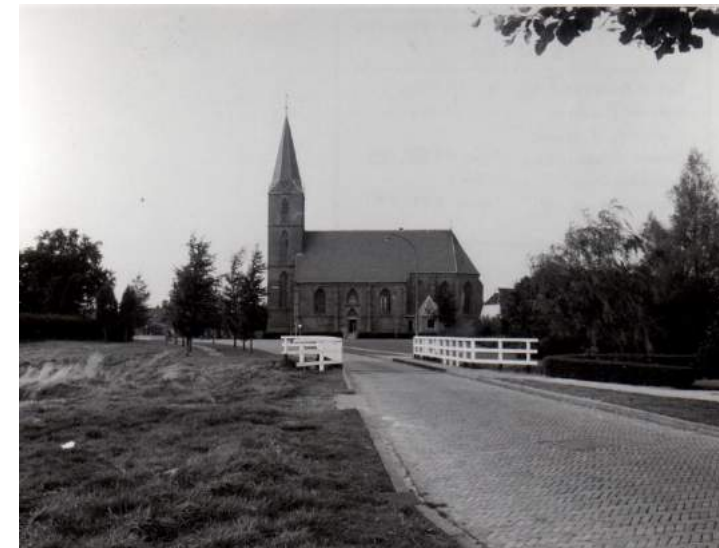
72. Tot 1974 stroomde de Beilerstroom door het dorp. Vervolgens werd de gekanaliseerde beek er met een grote bocht omheen gelegd, via het dal van de Leek, een stroompje bij Lieving.

73 -74. Foto's van voor de demping. Boven: op de achtergrond de Paltz (foto's Drents Archief).

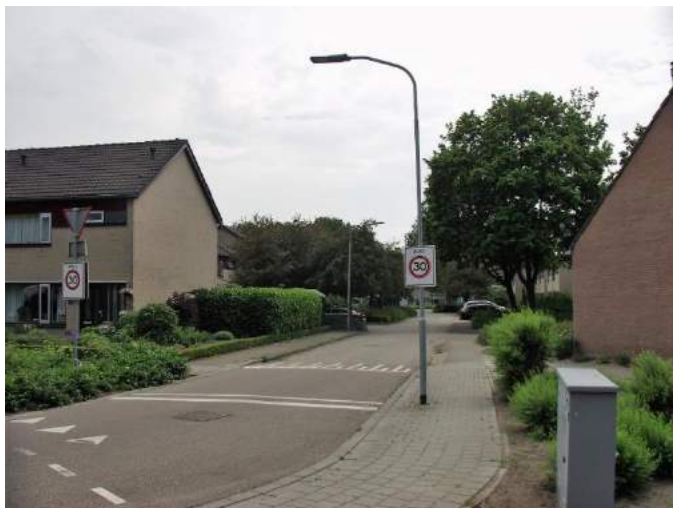
75. De loop van de Beilerstroom kwam overeen met het evenwijdig aan de begraafplaats lopende deel van de Vonderkampen.

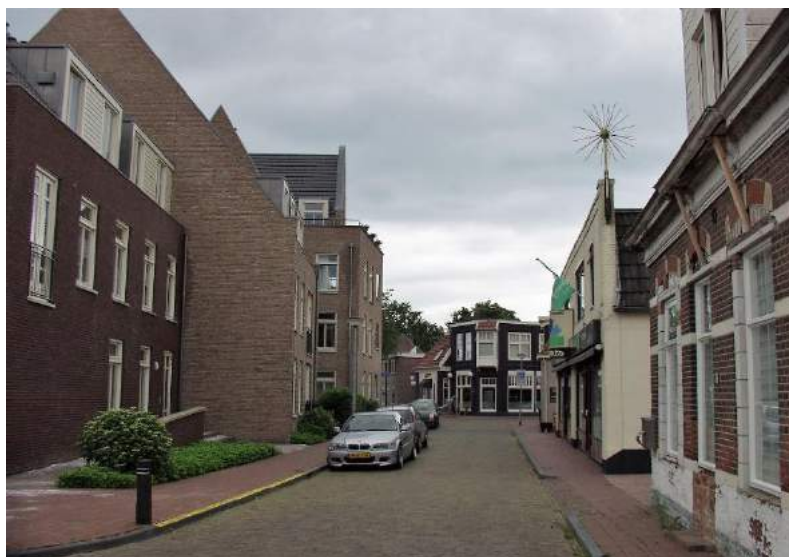
83. Hetzelfde punt nu. De hoge bebouwing links ontnemt het zicht (foto: Drents Archief).

zuidkant gesloopt. Er voor in de plaats kwam in 2008 het appartementencomplex 'Hof van Drenthe', dat door zijn hoogte het zicht op de kerk helaas ernstig belemmert (*83*).

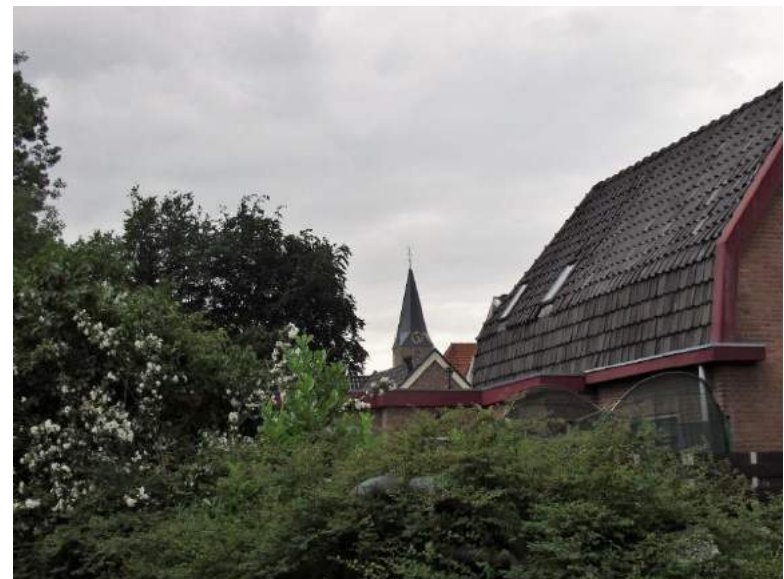
88. Historische zichtlijn vanaf de Paltz naar de kerk.

De Paltz ligt op iets grotere afstand, maar heeft betekenis als het 'bruggenhoofd' dat eertijds aan de andere kant van de beek lag en waar zich mogelijk een bisschoppelijk hof heeft bevonden. De beek stroomde oorspronkelijk langs hotel Koopman maar werd in 1929 enkele tientallen meters noordwaarts verlegd. Aan de straat is het verleden als toegangspoort tot Beilen nog steeds enigszins af te zien. Vanaf de plek waar ooit de beek stroomde is nog steeds een mooie zichtlijn (*88*).

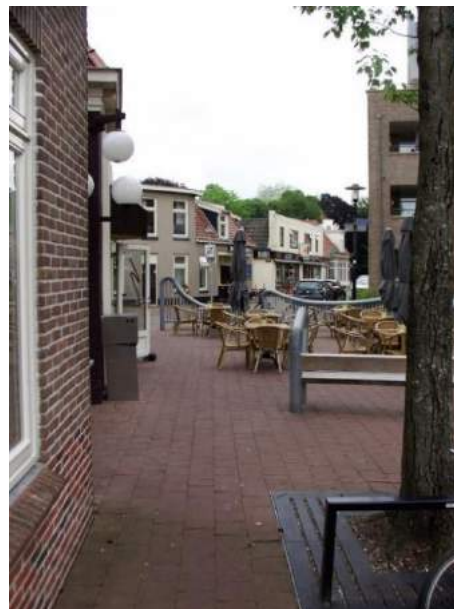
*99. Allerlei obstakels belemmeren het zicht in de toch al zo verminkte Kerkstraat.*

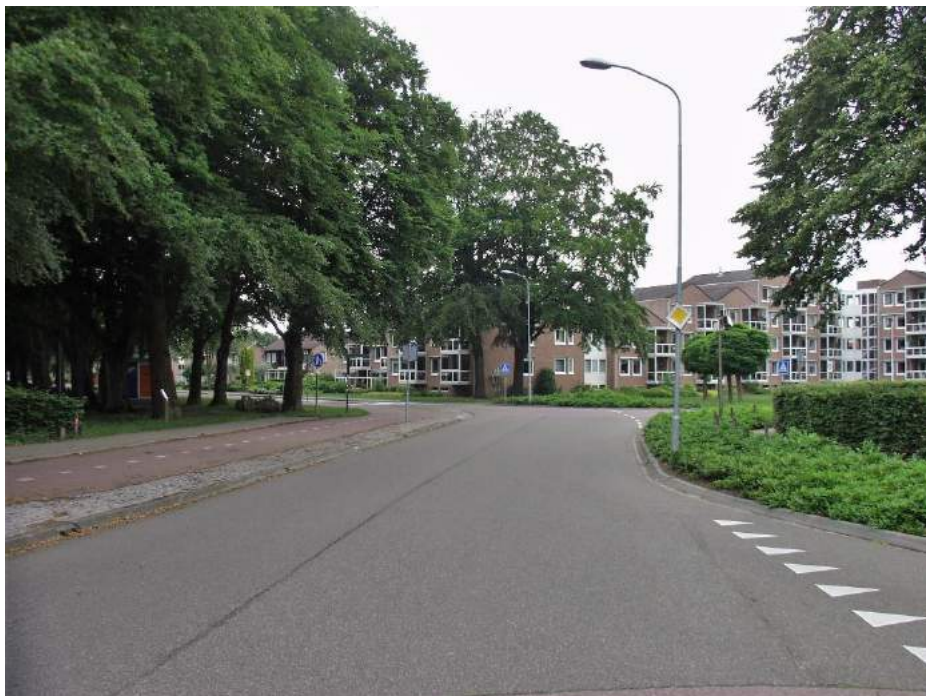
100. De doorgaande weg De Perk verstoort de historische connectie tussen kerk en kerkhof (rechts) en de begraafplaats (links) de oorspronkelijke Torenlaan (onder de bomen links) sloot oorspronkelijk aan op de huidige Julianastraat (rechts)

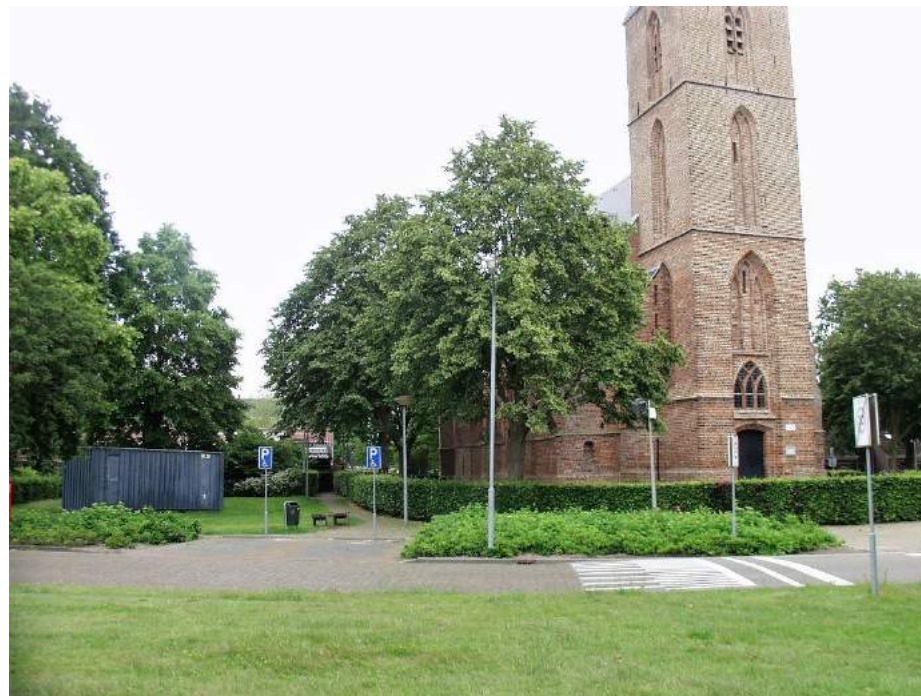
101. De Prins Bernerstraat verstoort de connectie tussen het grasveld voor de Bernharsrede en de ruimtes rond de kerk.
